RINTAMAMIESTALON RAKENTEET JA KUNNON TARKASTUS

Niko Palonen, Suomen Rakennuskonservointi

2023 | 114 sivua

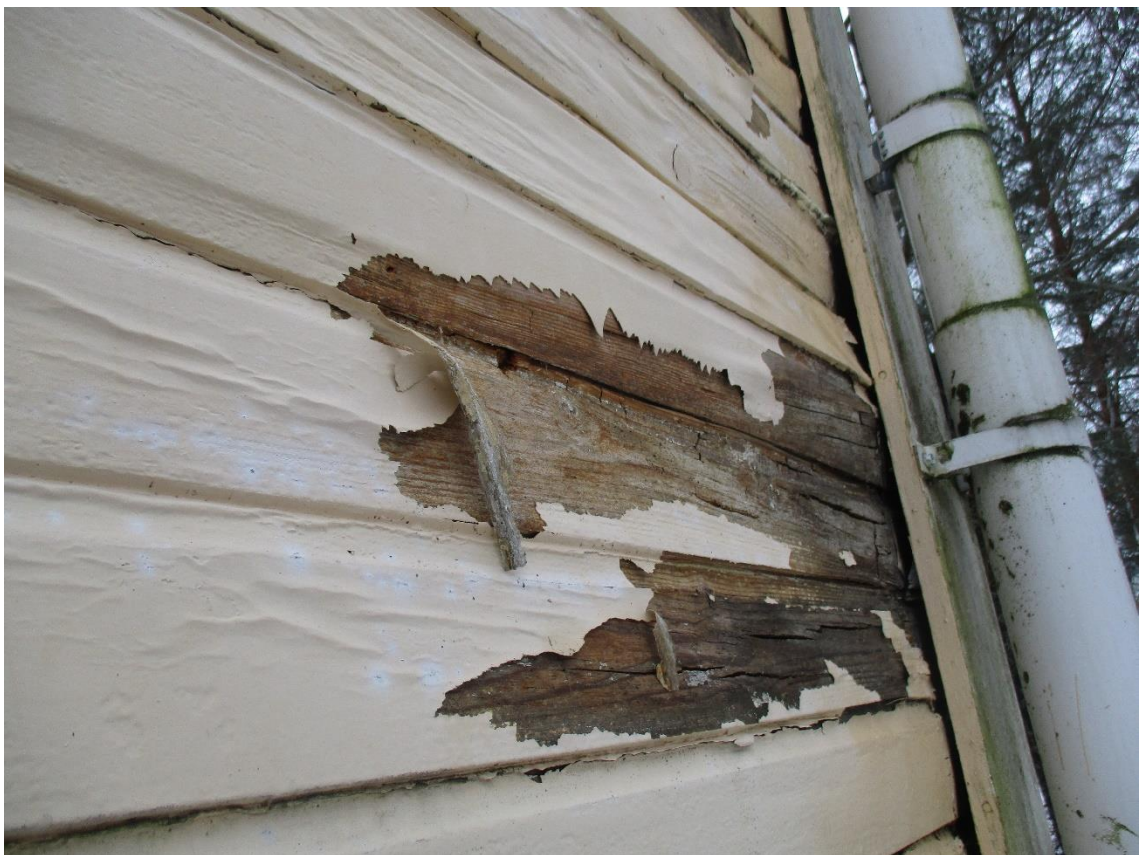
Kuva 3 Liian tiivis ulkomaali tuuletusraottoman ulkovuoren yhteydessä on aiheuttanut vaakasuuntaisten keilaponttipaneelien lahovaurioitumisen.

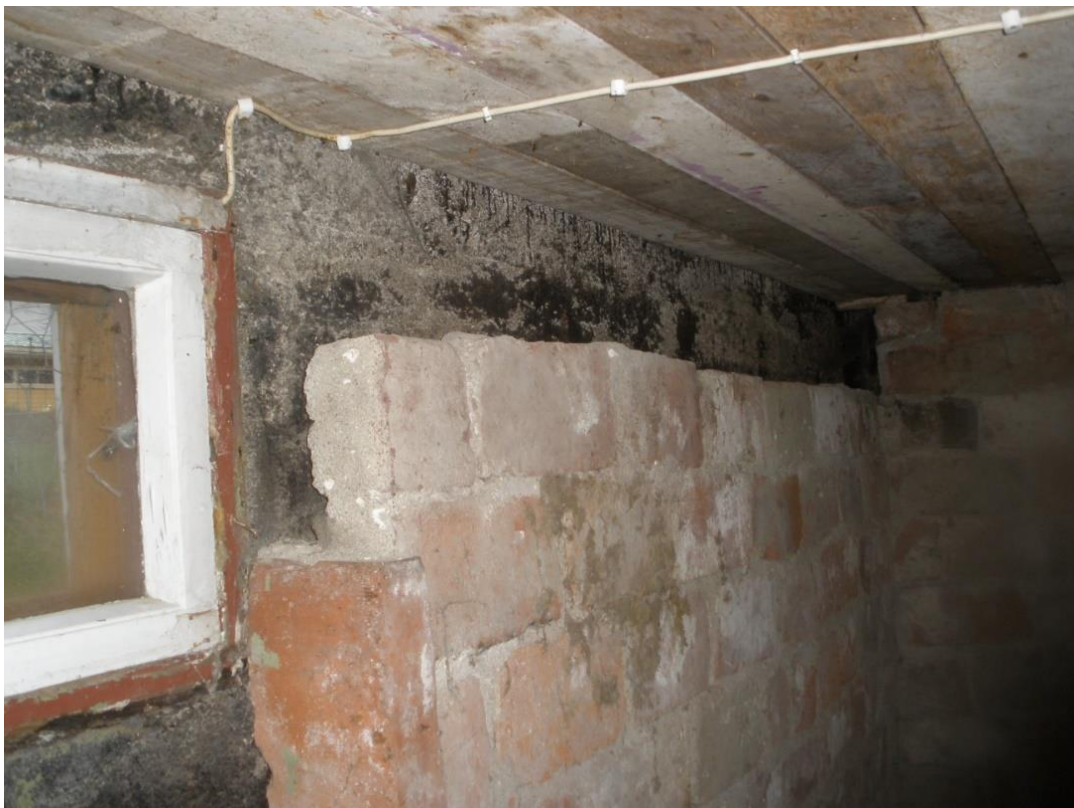
Kuva 5 Rivintearauksen eli verhomuurauksen takana on perusmuurin sisäpinnassa kreosoottipitoinen pikisively.

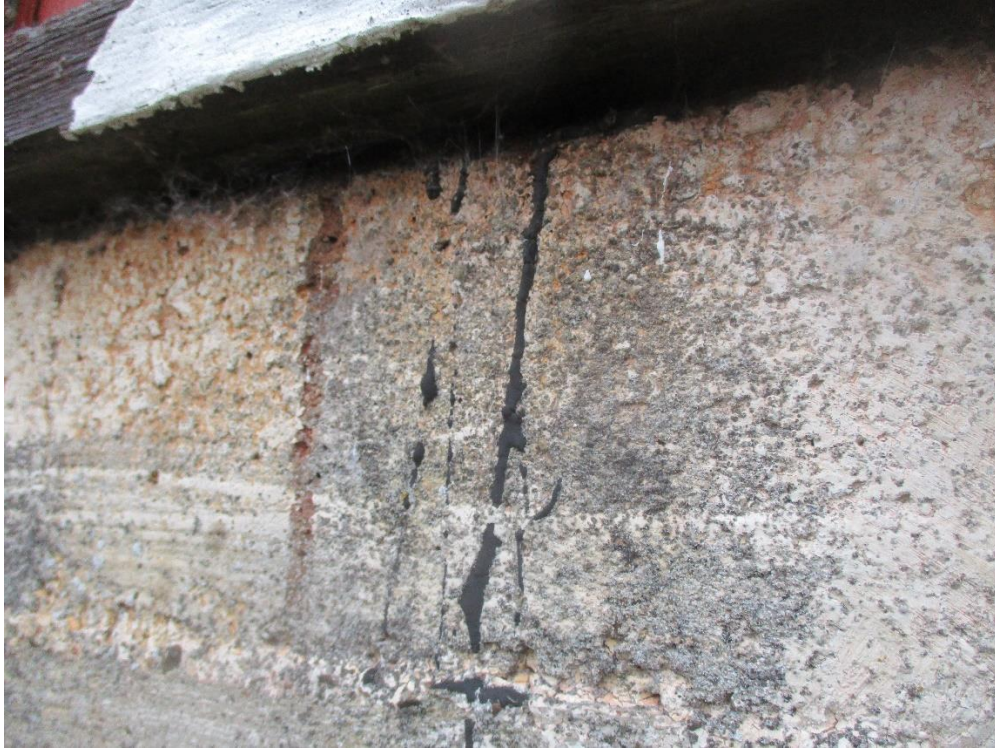
Kuva 6 Perusmuurin päällä on kapillaarikatkokerroksena kreosoottipitoista pikisivelyä, joka näkyy perusmuurin pinnassa mustina valumajälkinä.

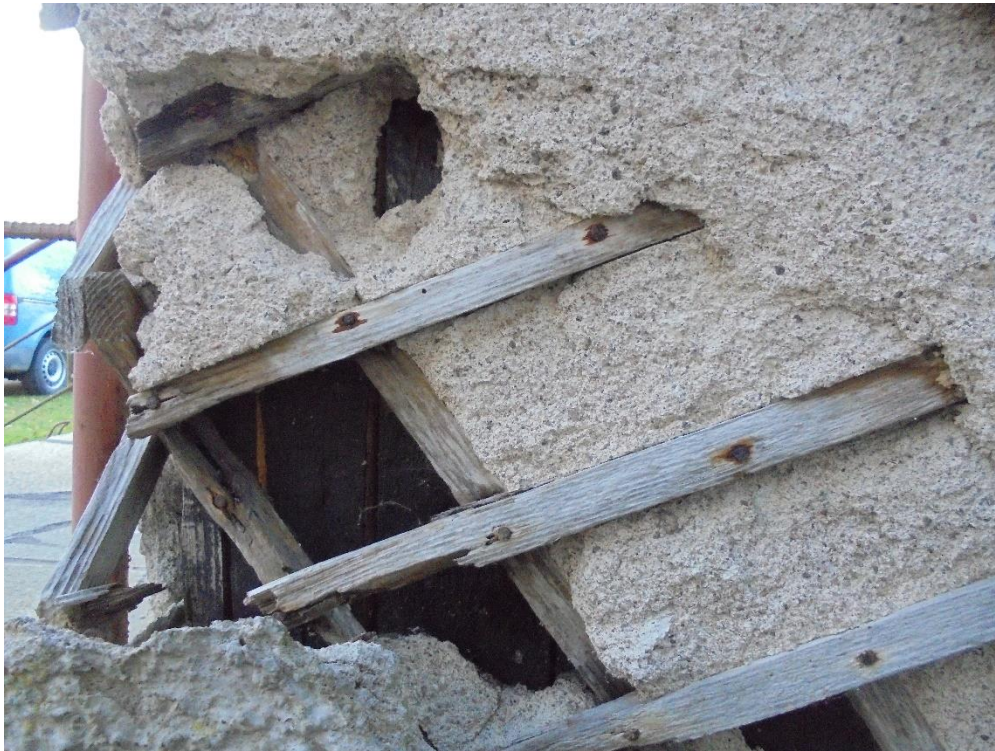
Kuva 7 Rappauksen alla olevan umpilaudoituksen ulkopinta on käsitelty kreosoottipitoisella pikisivelyllä.

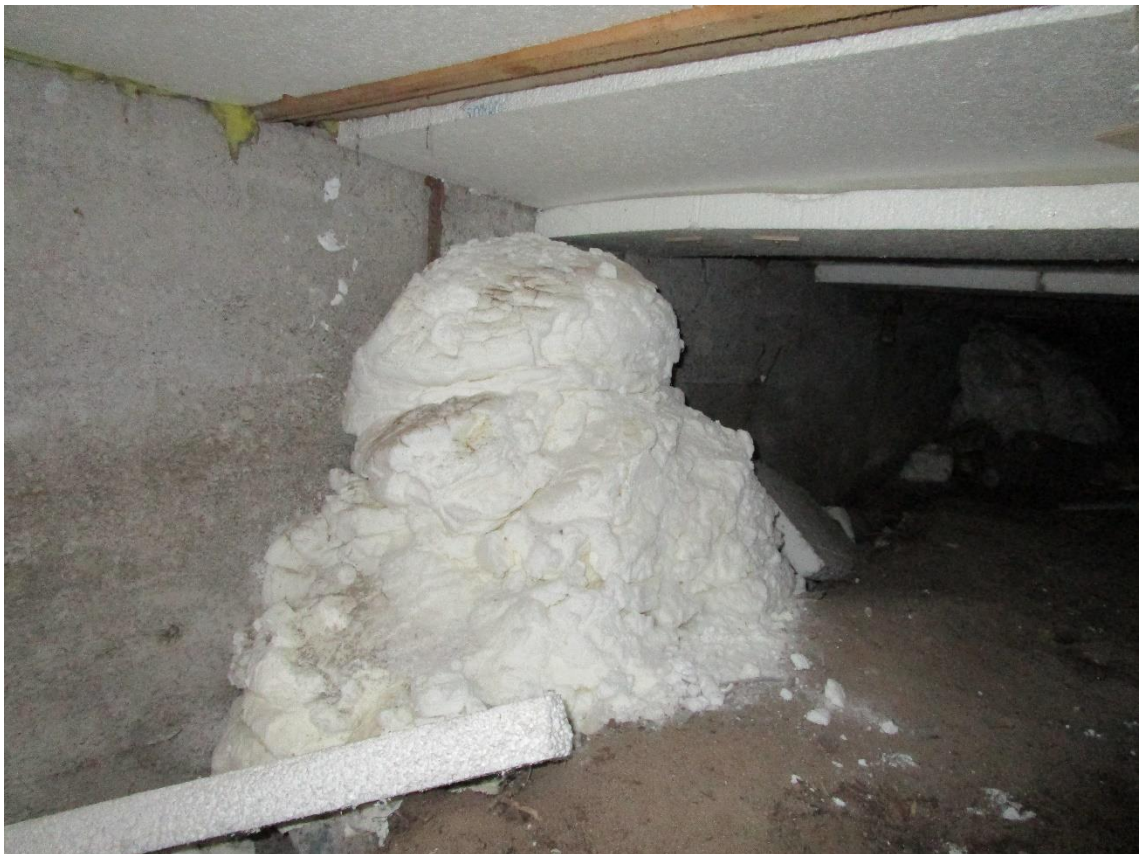
Kuva 11 Lattiarakenteeseen puhallettu ureavaahto on kulkeutunut asennusvaiheessa lattian epätiiväisyys- eli ilmavuotokohdan kautta röyrintätilaan.

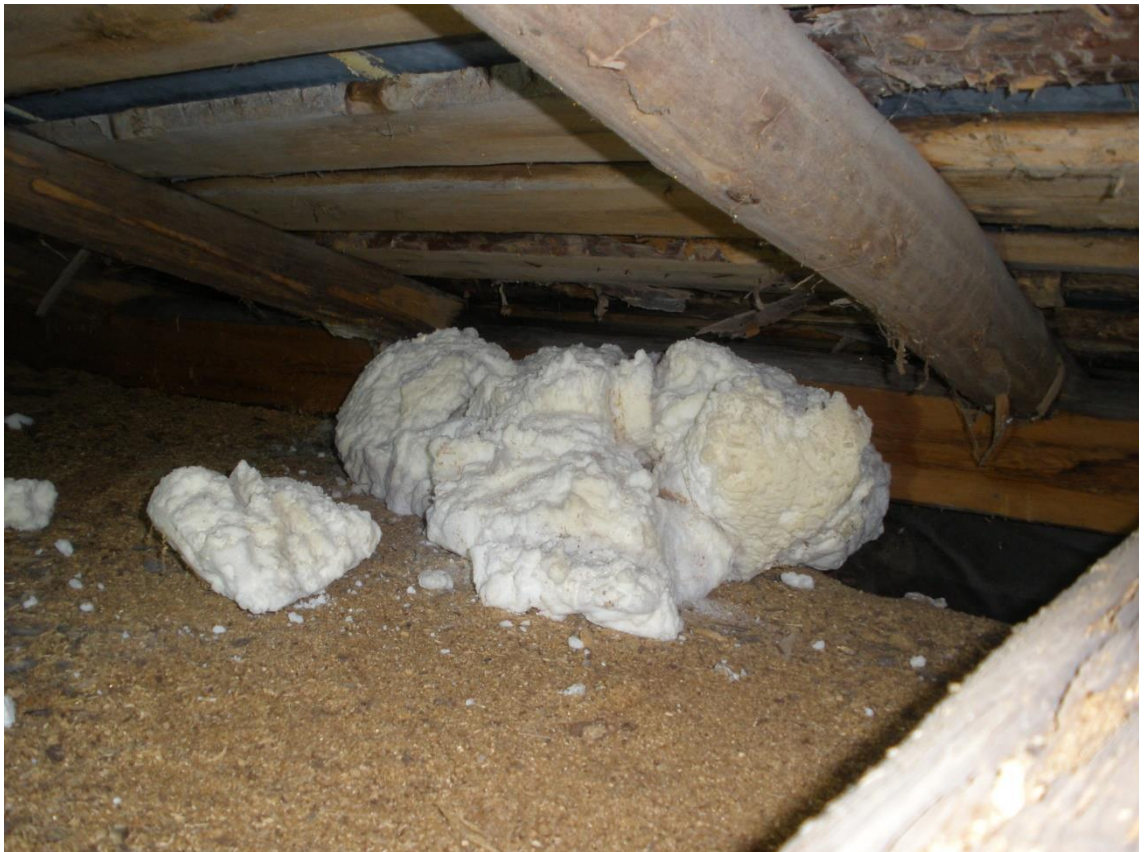
Kuva 12 Seinärakenteeseen kovalla paineella ruiskutettu ureavaahto on päätenyt rintamamiestalon vintille, jossa se on pysynyt muuttumattomassa muodossa useita vuosikymmeniä.

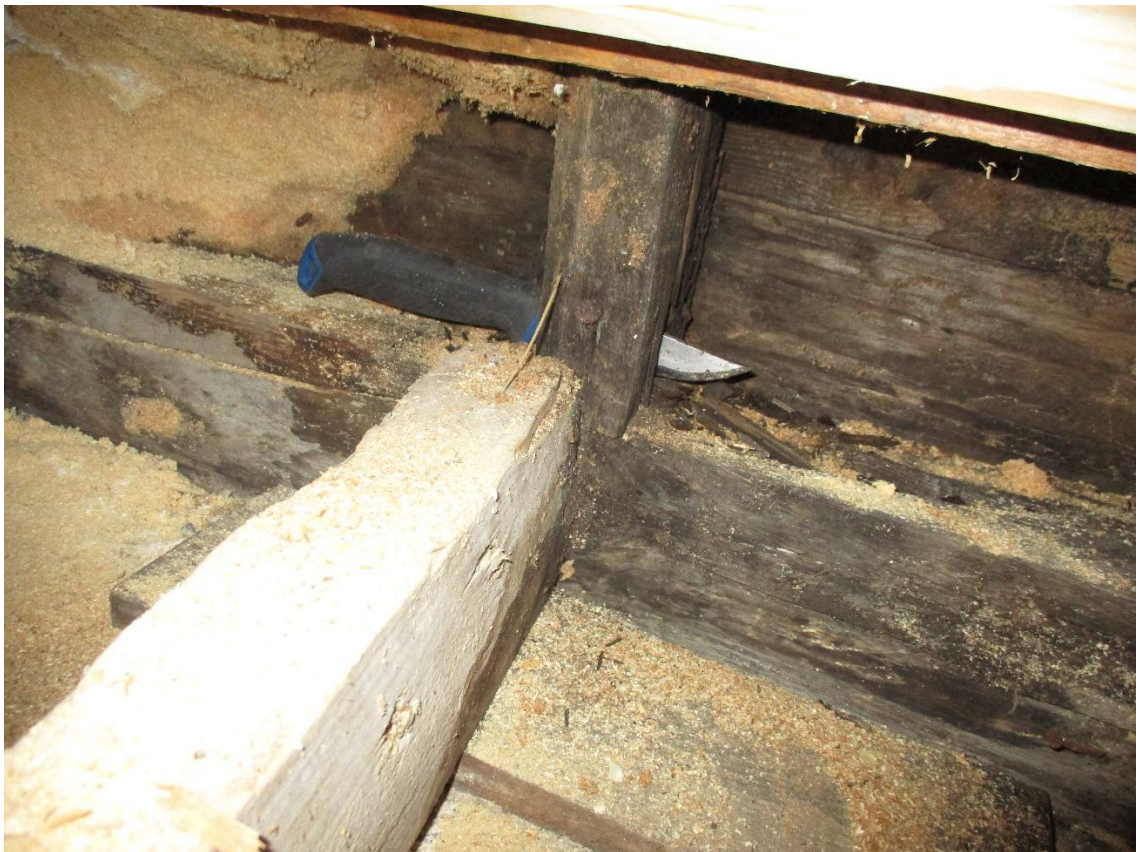
Kuva 13 Ikkunan pellityksen epätiiveyskohdasta on kulkeutunut vettä seinärakenteeseen. Seinää pitkin vesi on valunut kellarin betoniholvin päälle leviten laajalle alueelle. Ikkunan kohdalla oleviin runkotolppiin, umpilaudoitukseen, alajuoksuun sekä lattian koolausrakenteisiin on syntynyt lahovaurioita.

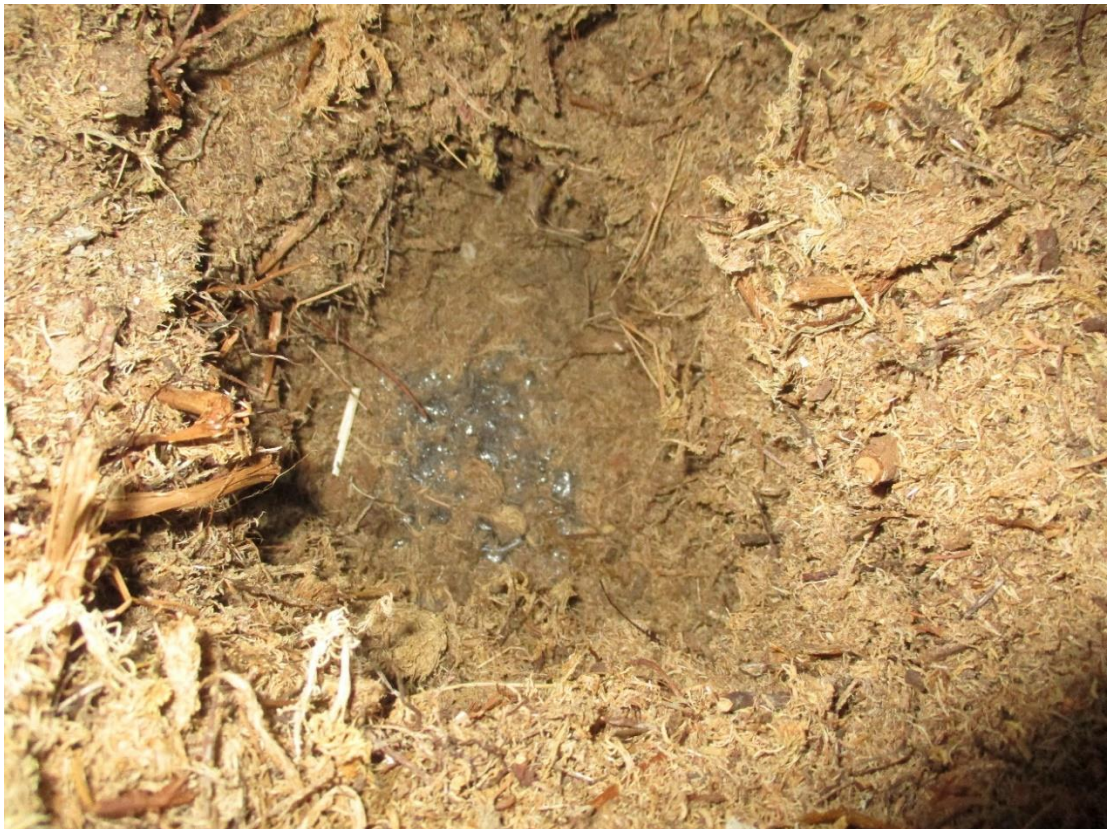
Kuva 14 Yläpuolelta eristetyn maanvaraisen alapohjarakenteen vaurioituminen tapahtuu lämmöneristekerroksen alaosassa. Tässä kohteessa lämmöneristekerroksen alimmassa osassa on tapahtunut rakenteellisia muutoksia ja lisäksi betonivalun päällä on kreosoottipitoinen pikisively.

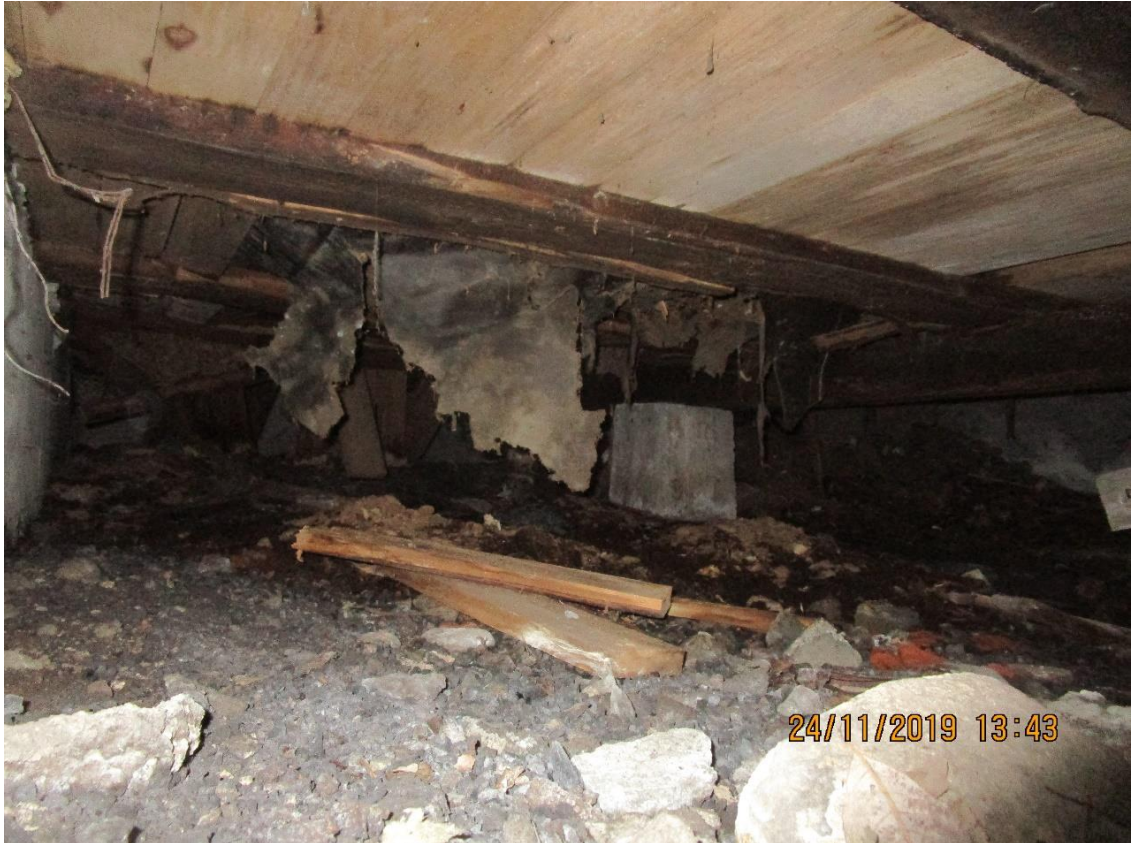
Kuva 15 Ryömintätilaa ei ole tuuletettu ja virheelliset maanpinnan kallistukset ohjaavat kosteutta ryömintätilaan. Vauriot ovat pitkälle edenneitä eli rakenteissa on ehtinyt tapahtua jo romahtamista.

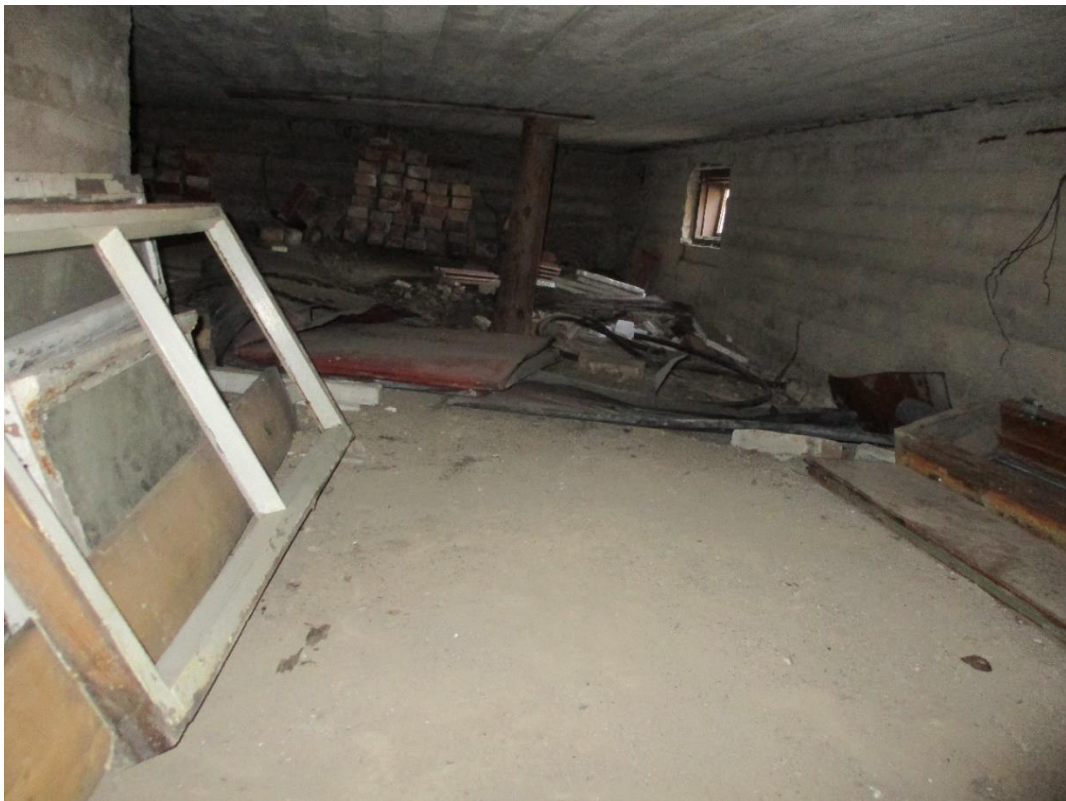
Kuva 16 Betoniholvi on betonin lämmönjohtavuudesta johtuen ongelmallinen materiaali ryömintätilan yhteydessä. Käytännössä holvin alapinnassa pitäisi olla lämmöneristys, jolloin betoniholvin lämpötila nousisi.

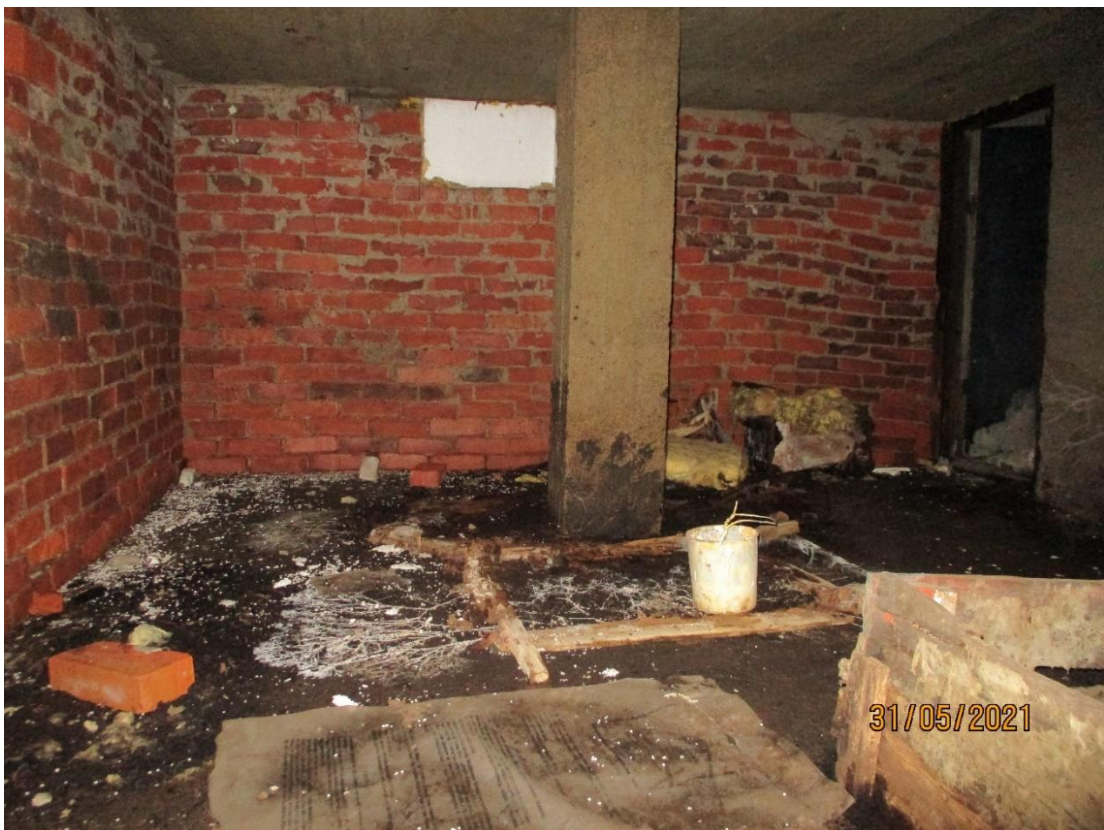
Kuva 17 Varastokäytössä olevan kellarin lattiassa kasvaa valkoista sienikasvustoa. Betoni ja tiili eivät sinänsä vaurioidu kosteudesta johtuen, mutta kosteus siirtyy kellarista ympäröiviin rakenteisiin, kuten välipohjarakenteen lämmöneristeisiin. Lisäksi kosteus vaurioittaa kellarissa olevia puisia ikkuna-, ovi- ja hyllyrakenteita.

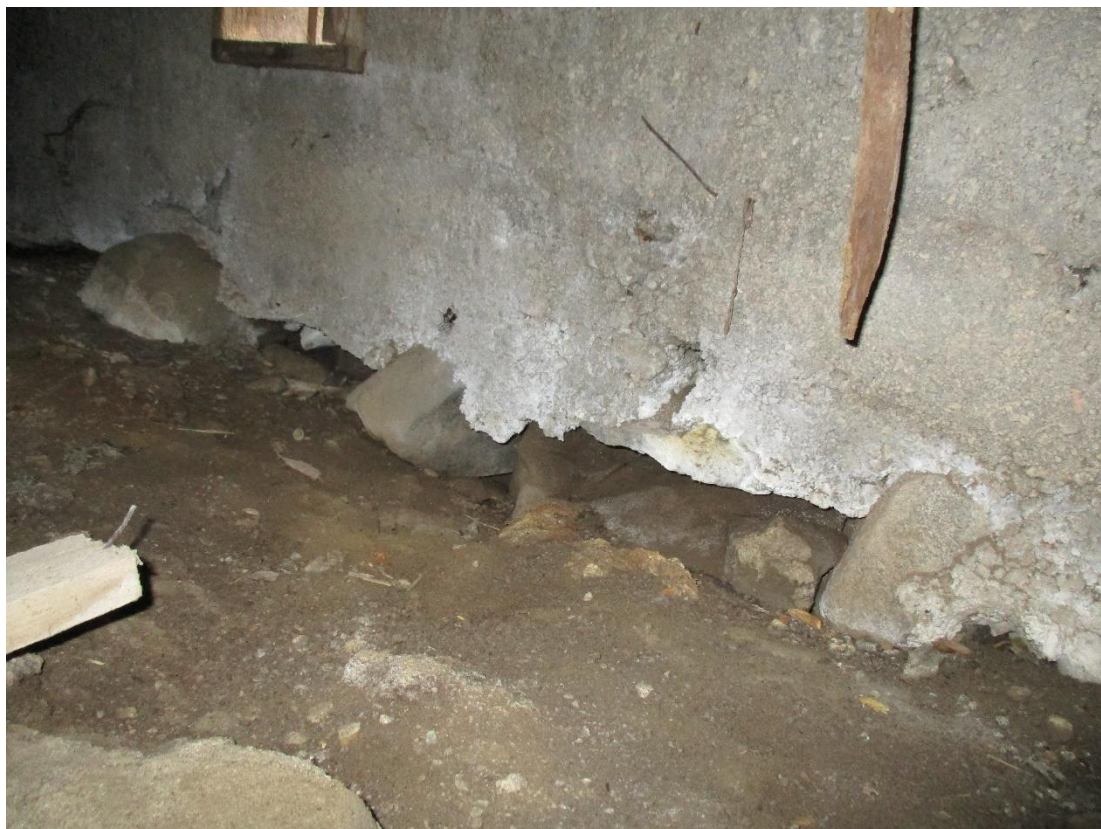
Kuva 18 Perusmuurin alla olevaa kivilatomusta ei ole tarkoitettu kapillaarikatkoksi. Kivi katkaisee kapillaarisen kosteuden nousun alhaalta päin, mutta kosteutta pääsee siirtymään perusmuurirakenteeseen sivusuunnassa ulkopuolista maatyttöä pitkin.

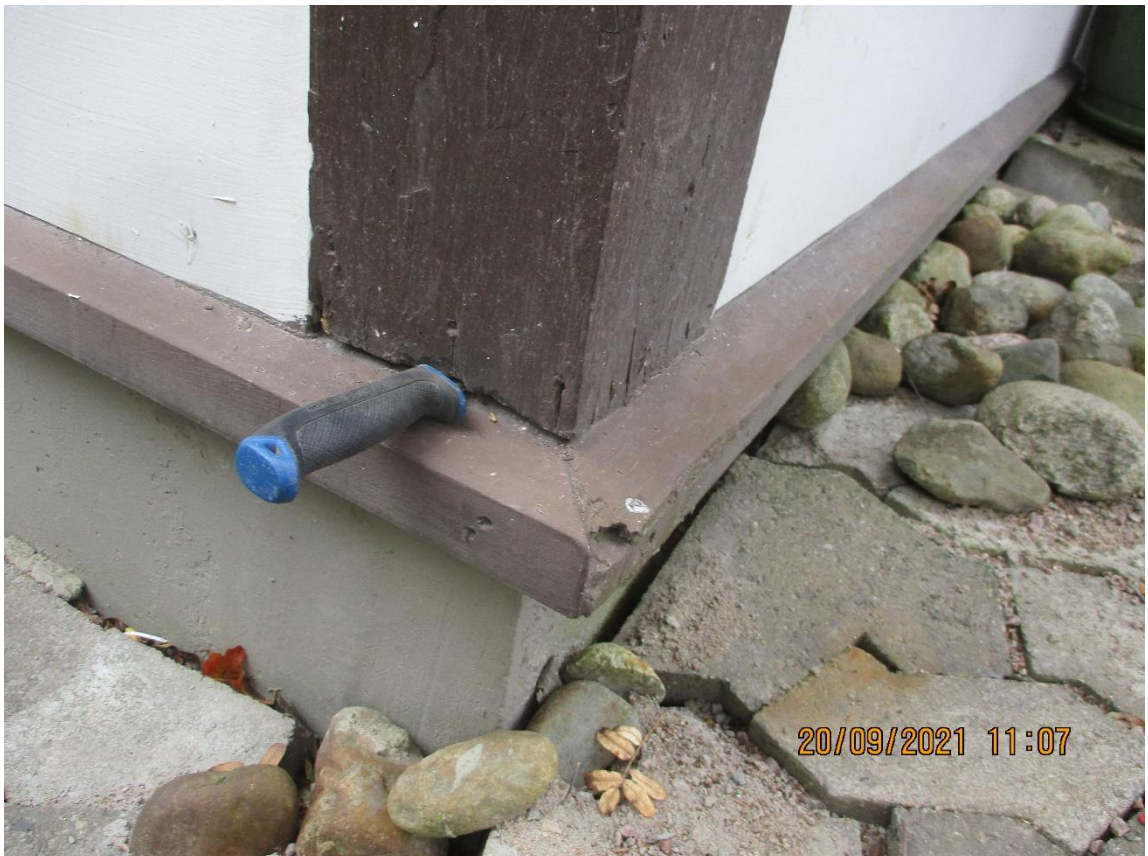
Kuva 19 Kapillaarikatkon puuttuminen on aiheuttanut lahovaurion alajuoksuun.

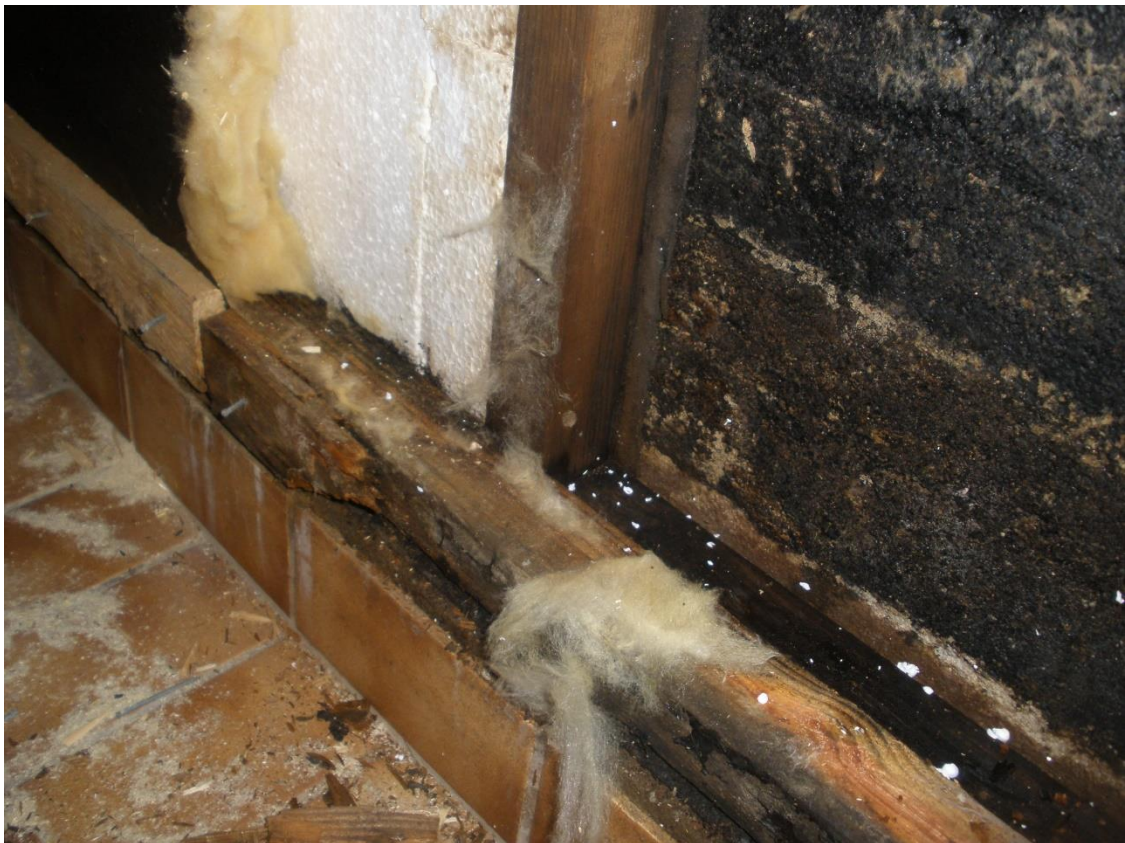
Kuva 20 Kellarin seiniin lisätyissä puisissa koolausrakenteissa ja lisälämmöneristeissä on tapahtunut voimakasta vaurioitumista. Lisäksi perusmuurin sisäpinnassa on kreosoottipitoinen pikisively.

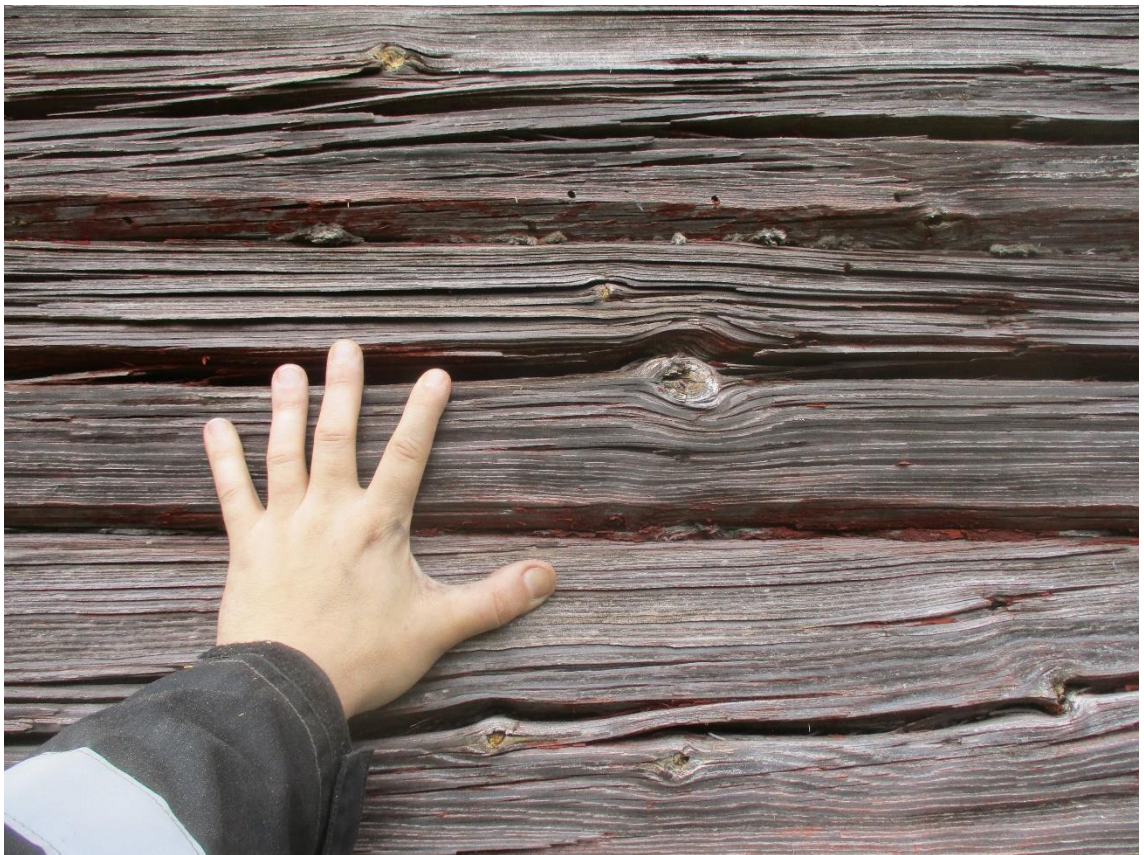
Kuva 22 Suojaamaton hirsirunko kestää paremmin vettä kuin auringon UV-säteilyä. Auringon UV-säteily aiheuttaa hirsien pintojen säilytymistä eli halkeilua.

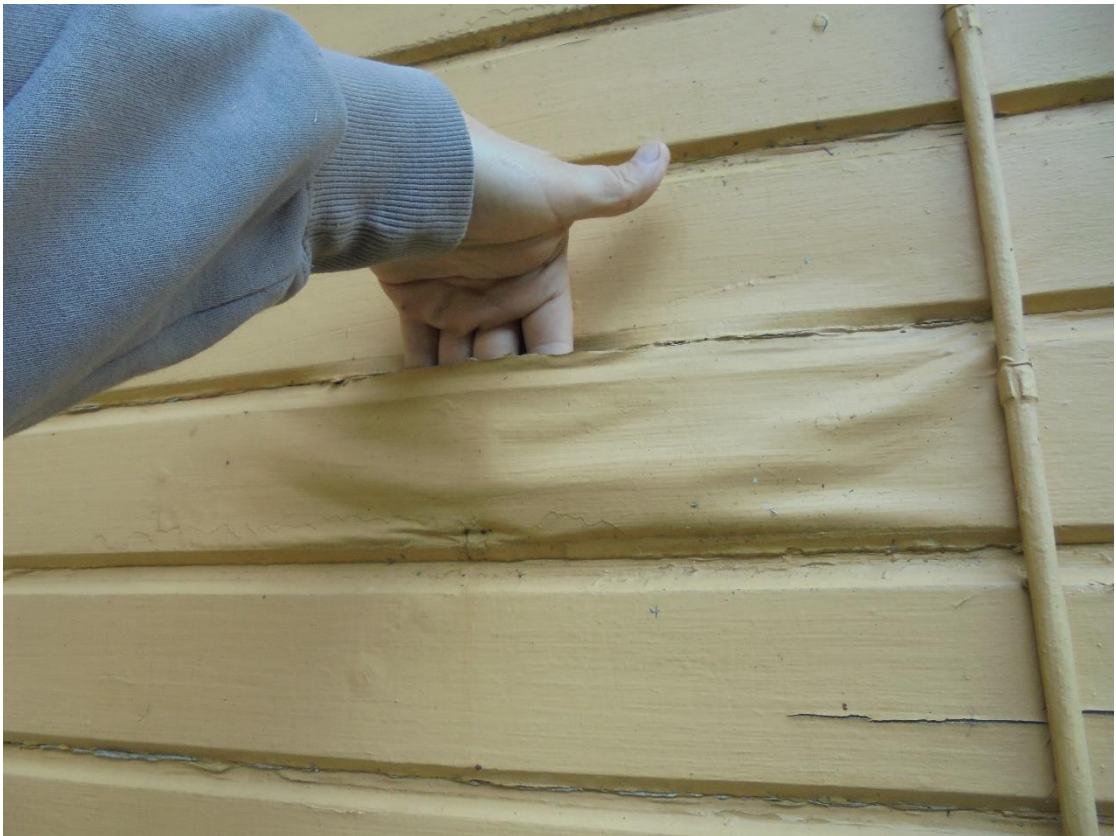
Kuva 23 Liian tiivis maalikalvo ja puuttuva tuuletusrako ovat aiheuttaneet ulkovuoren ja seinärungon vaurioitumista.

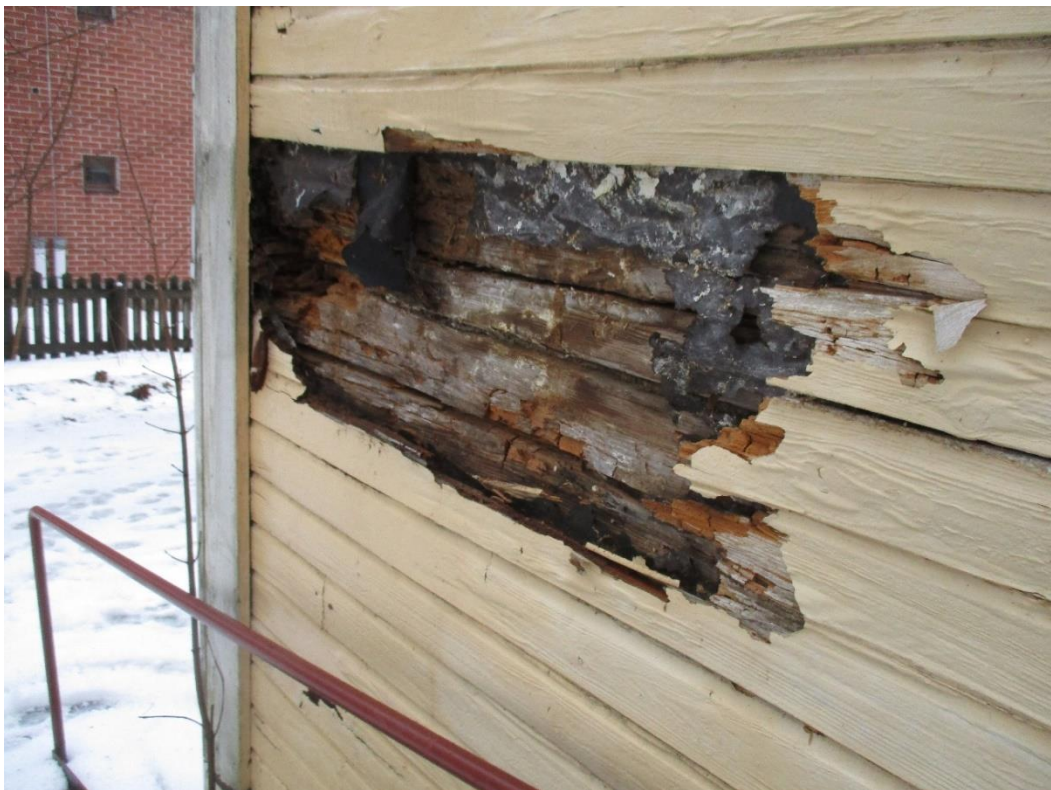
Kuva 24 Tuuletusraottoman ulkovuoren tiivis maalipinta on aiheuttanut ulkovuoren lisäksi lahovaurioita myös seinärunkoon.

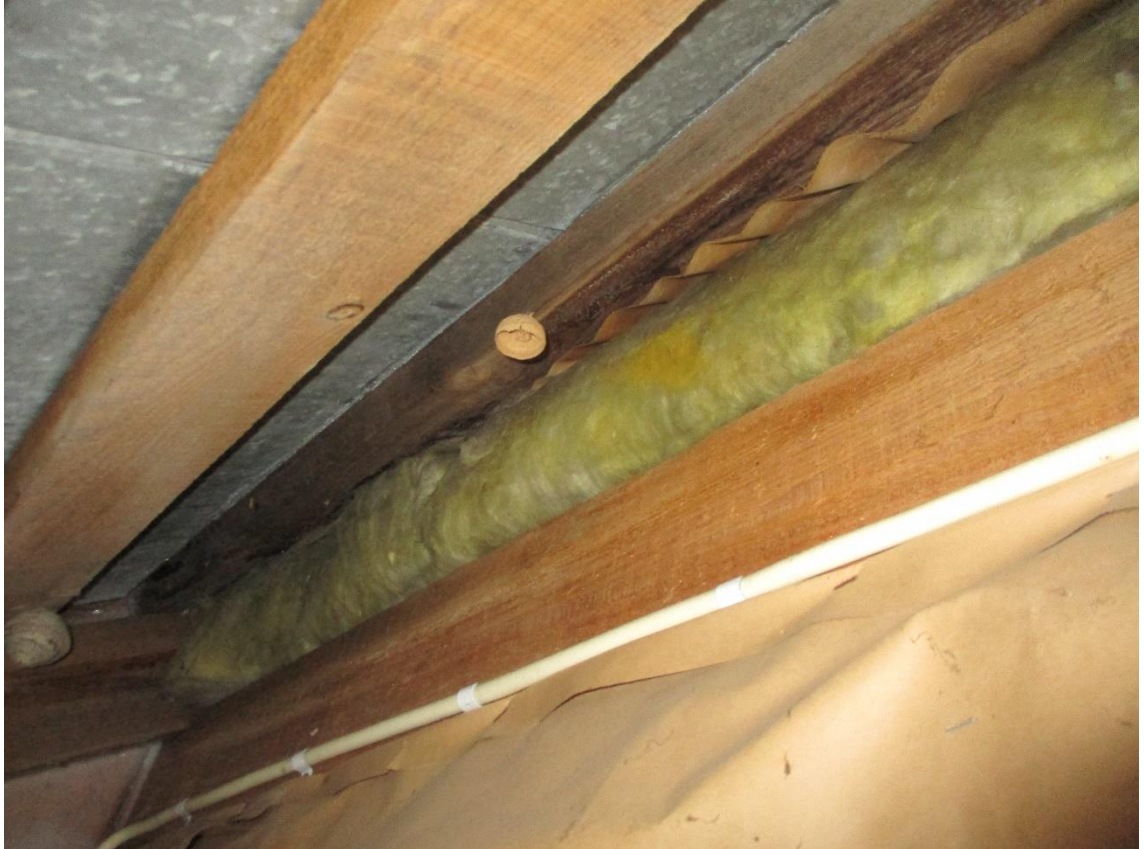
Kuva 25 Vintille on myöhemmässä vaiheessa rakennettu uusi huone. Tällöin eristettyjen vinosuuntaisten kattolappeiden lämmöneristeet on asennettu suoraan voimakkaasti kondensoivaa aluskatteetonta peltikatetta vasten. Kondenssikosteus kastelee lämmöneristeet ja kun tuuletusrakoa ei ole, ei rakenne pääse kuivumaan.

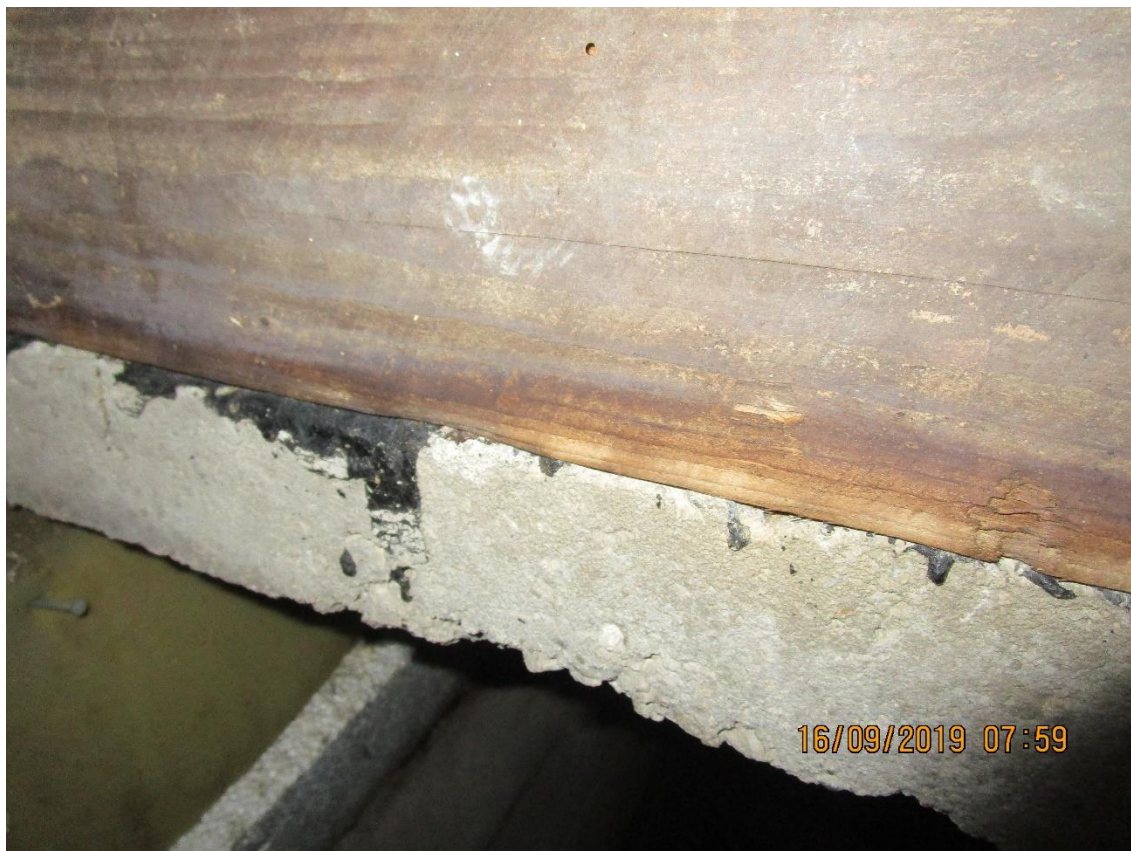
Kuva 27 Toisinaan kellariin johtavan portaikon kohdalta on nähtävissä betoniholvia. Tässä kohteessa betoniholvin yläpinnassa on kreosoottipitoinen pikisively.

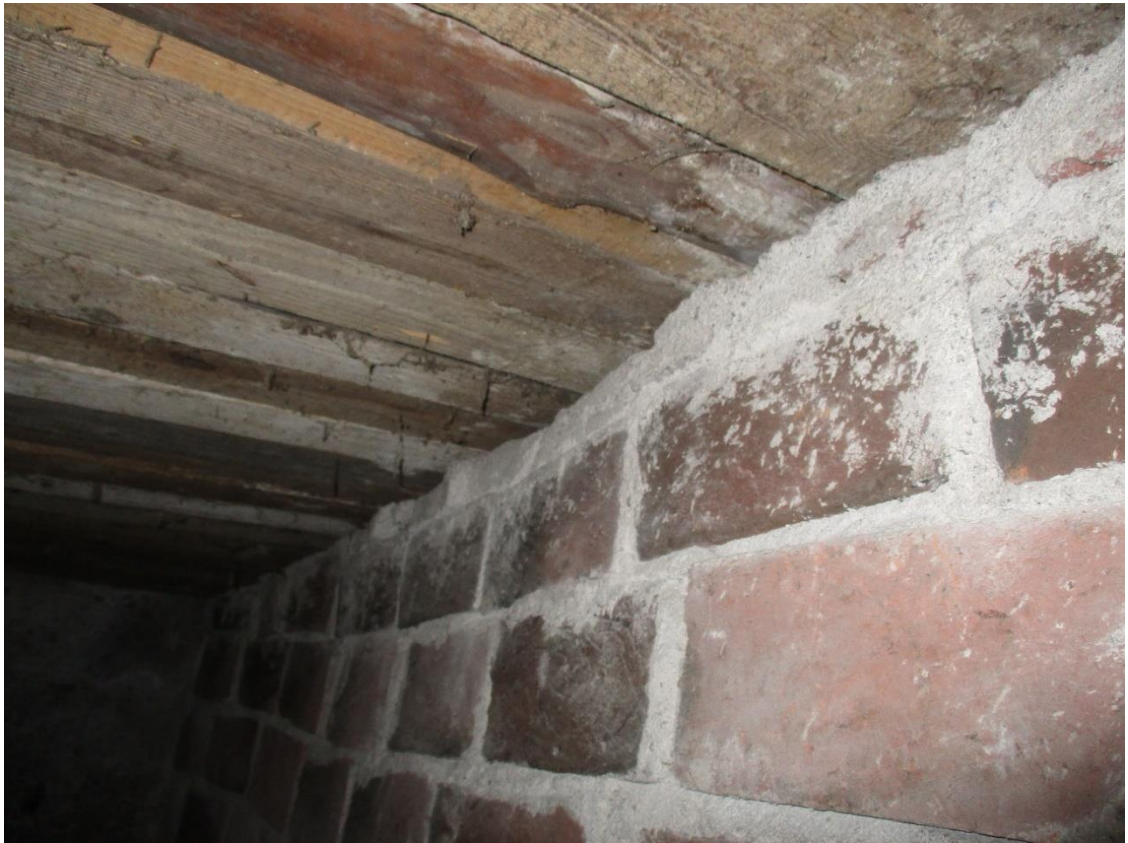
Kuva 28 Jos perusmuurirakenne on kostea, on myös rivinteerauksen takana kosteaa ja tällöin kosteus aiheuttaa puisen välipohjarakenteen vaurioitumista rivinteerauksen ilmaraon kohdalla.

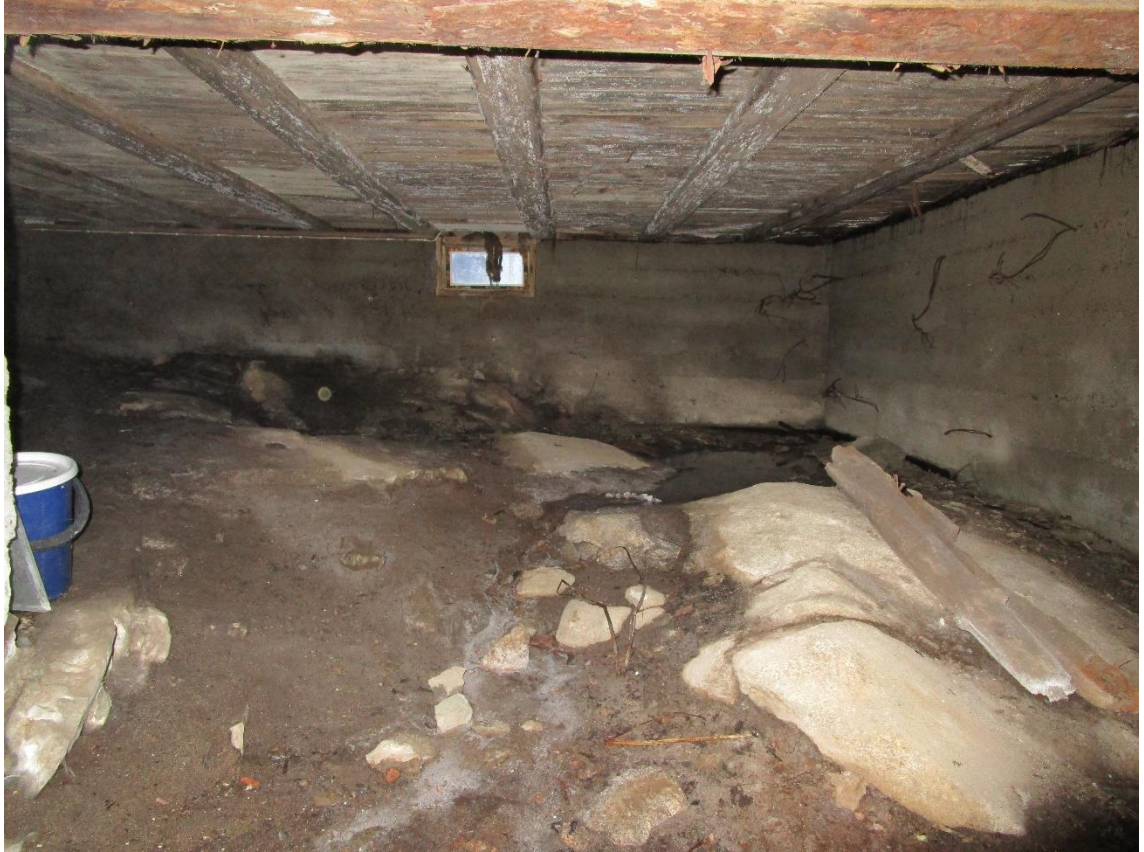
Kuva 29 Kallionpinnan muodot ohjaavat vettä ryömintätilaan, jonka lisäksi kallio jäähdyttää ryömintätilaa voimakkaasti. Tästä on seurannut alapohjarakenteen lahovaurioituminen.

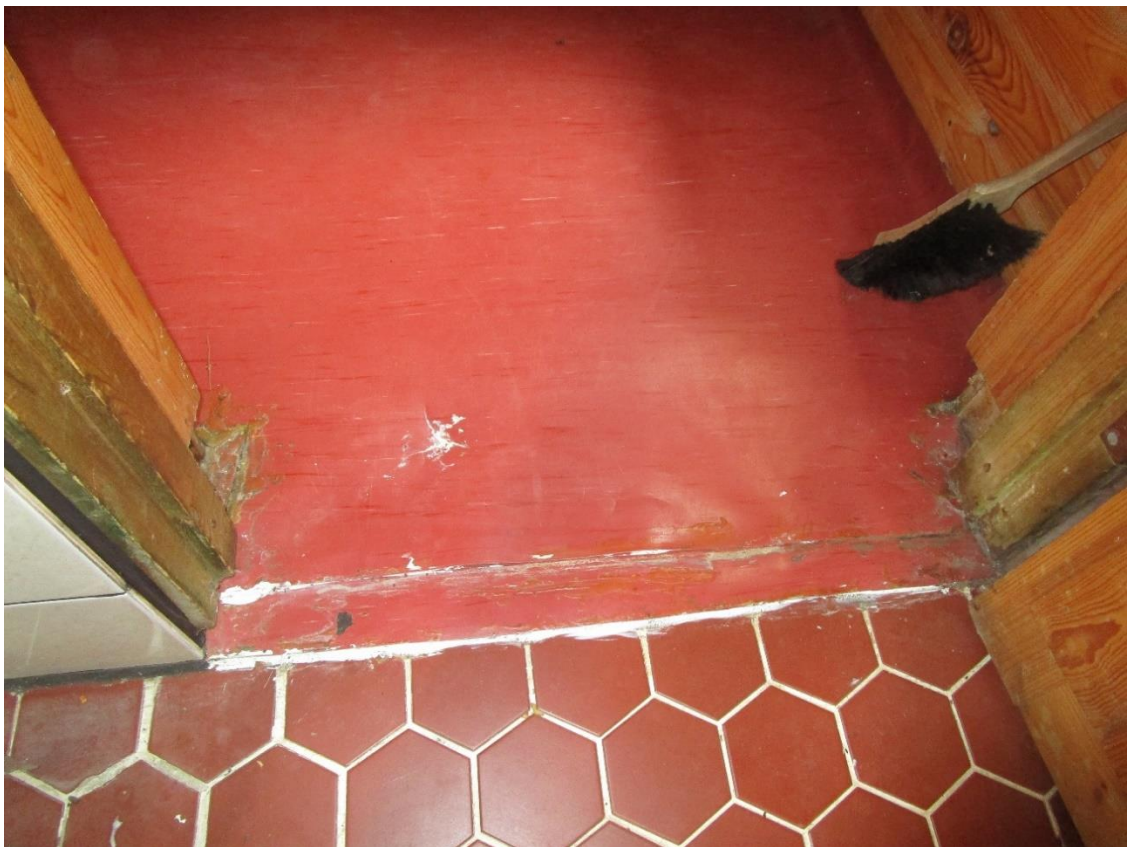
Kuva 30 Muovimaton alla on puutteellinen lämmöneristys sekä kapillaarikatko, jolloin sen yhteydessä tapahtuu maaperän kosteuden aiheuttamaa vaurioitumista. Muovimattoa poistettaessa on huomioitava, että vanhat muovimatot voivat sisältää asbestia.

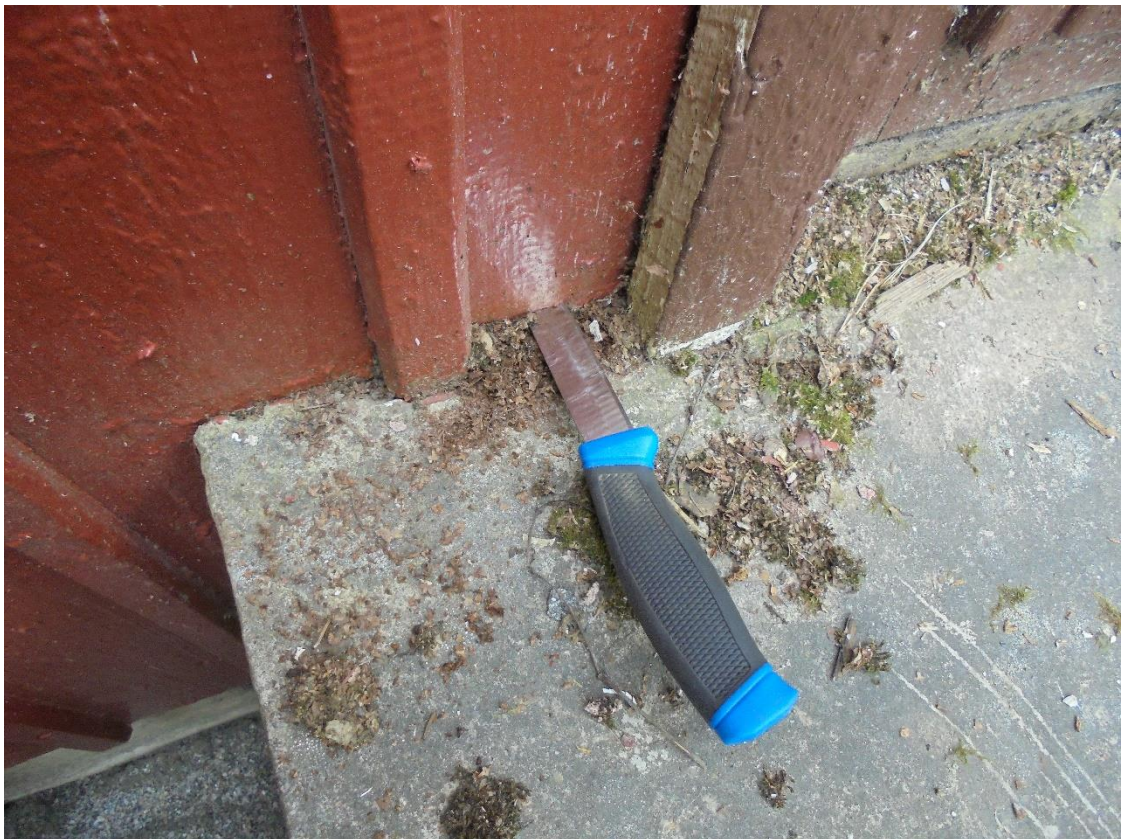
Kuva 31 Betonista valettujen portaiden kohta on tyypillinen vauriokohta, sillä lähes poikkeuksetta portaat on valettu puiseen seinärakenteeseen kiinni. Vaurion korjaamisen lisäksi portaiden ja seinän väliin on muodostettava kuivumisen mahdollistava ilmarako, jotta vaurio ei korjaamisen jälkeen uusiudu.
