RINTAMAMIESTALON RAKENTEET JA KUNNON TARKASTUS

Niko Palonen, Suomen Rakennuskonservointi

2023 | 114 sivua

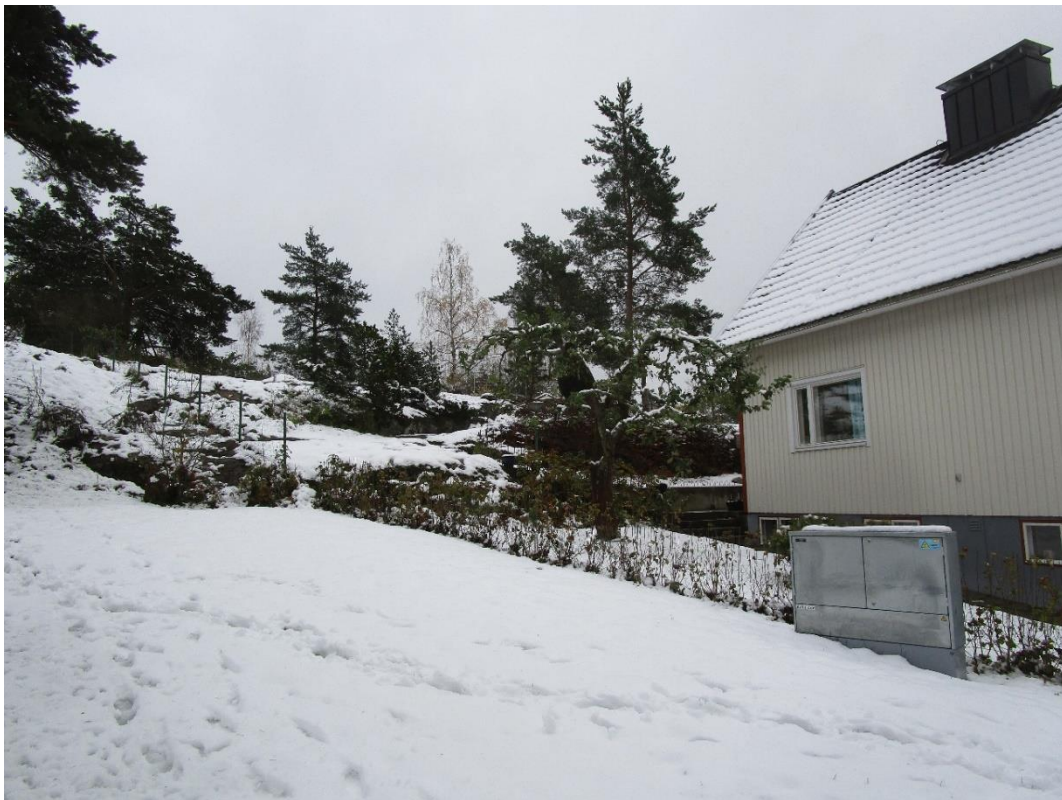
Kuva 32 Virheellinen maanpinnan kallistus lisää rakennuksen kosteusrasitusta. Maan ollessa sulaa, ovat puutteet maanpinnan kallistuksissa paikattavissa salaojituksella, mutta talvella tilanne on toinen, sillä vesi ei päädy jäässä olevan maanpinnan läpi salaojitukseen, vaan valuu maanpintaa pitkin rakennusta kohti. Aivan perusmuurin vieressä on kellarin hukkalämmön synnyttämä pystysuora sulaa kaista, jonka kautta vettä voi kulkeutua kellariin etenkin keväällä, kun lumien sulamisvedet lähtevät liikkeelle.

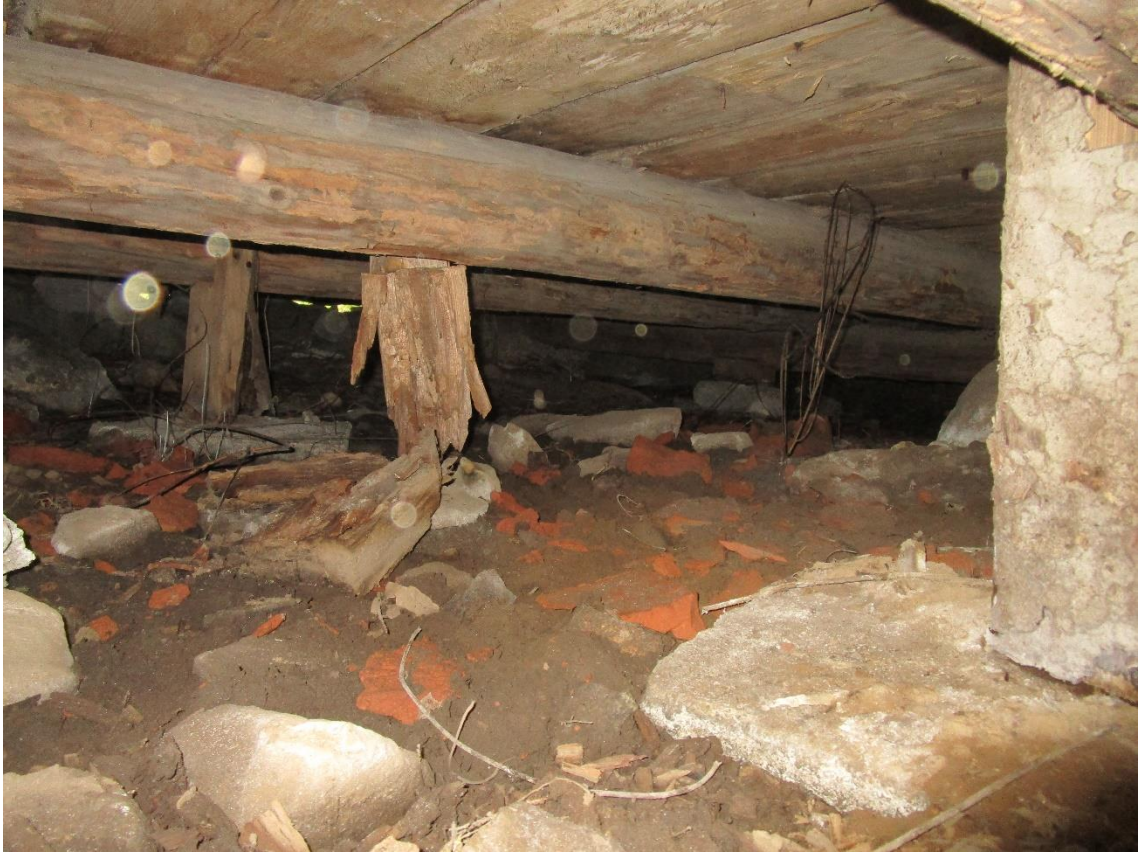
Kuva 33 Virheellinen maanpinnan kallistus ohjaa vettä ryömintätilaan, josta on seurannut alapohjarakenteiden vaurioitumista.

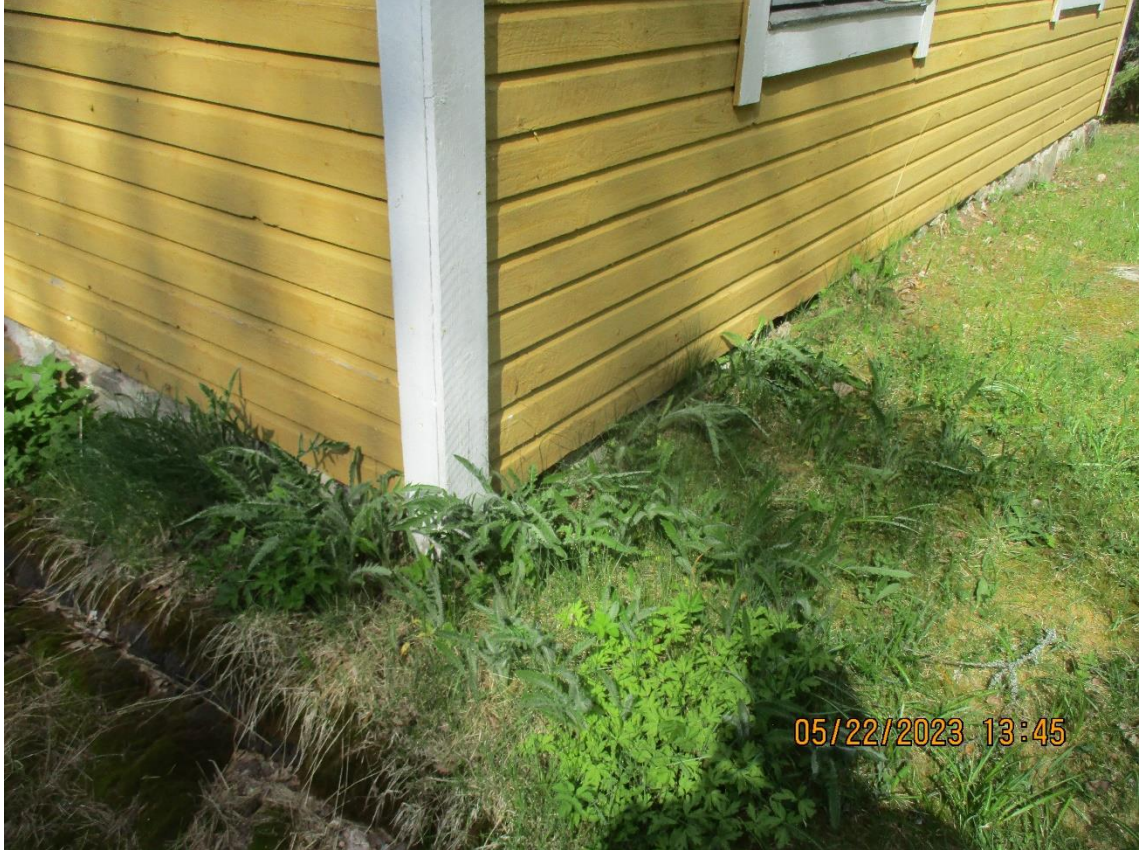
Kuva 34 Liian korkealla suhteessa puisen seinärungon alaosaan tai alapohjarakenteisiin oleva maanpinta lisää edellä mainittujen kosteusrasitusta ja nostaa vaurioitumisriskiä. Seinärungon alaosa tulisi olla minimissään 300 mm maanpinnan yläpuolella.

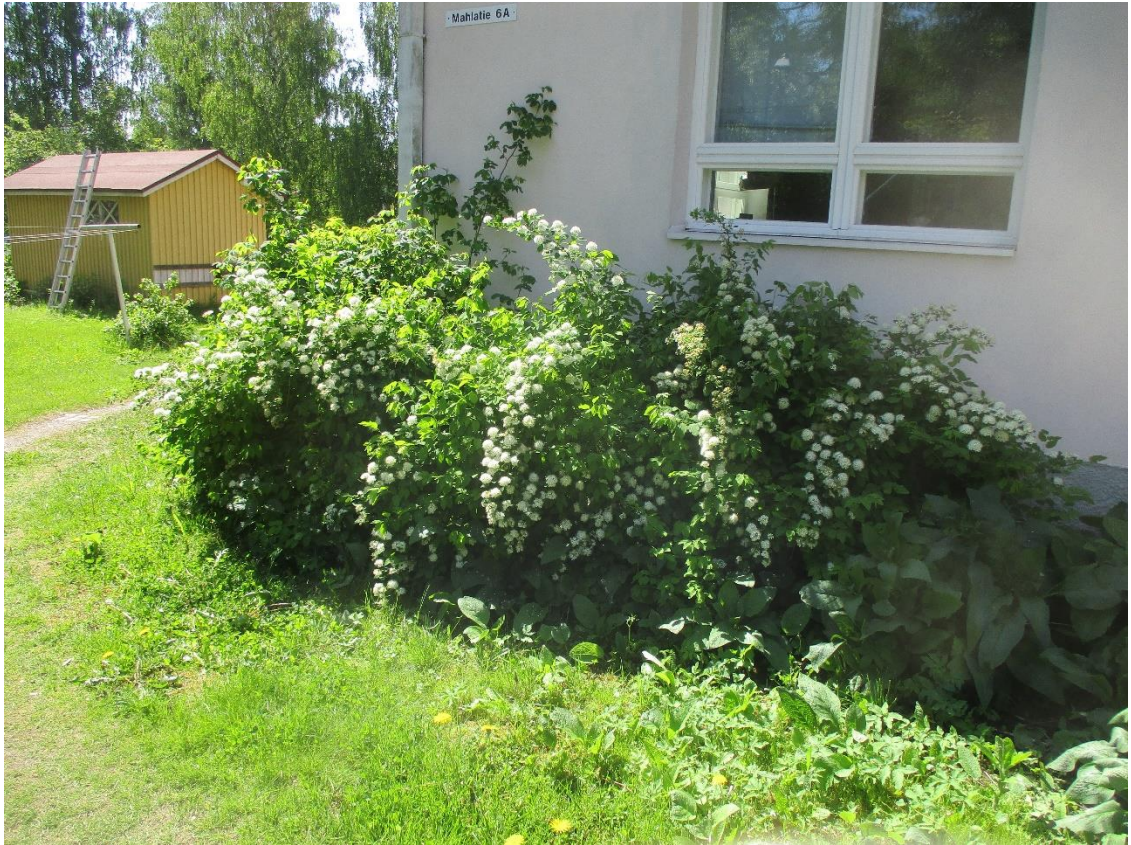
Kuva 35 Rakennuksen välittömässä läheisyydessä kasvava korkea ja tuuhea kasvillisuus hidastaa rakenteiden kuivumista, mistä voi seurata ulkovuoren alahelman ja perusmuurin ulkopinnan vaurioitumista. Lisäksi kasvillisuus estää ryömintätilan esteettömän tuulettumisen.

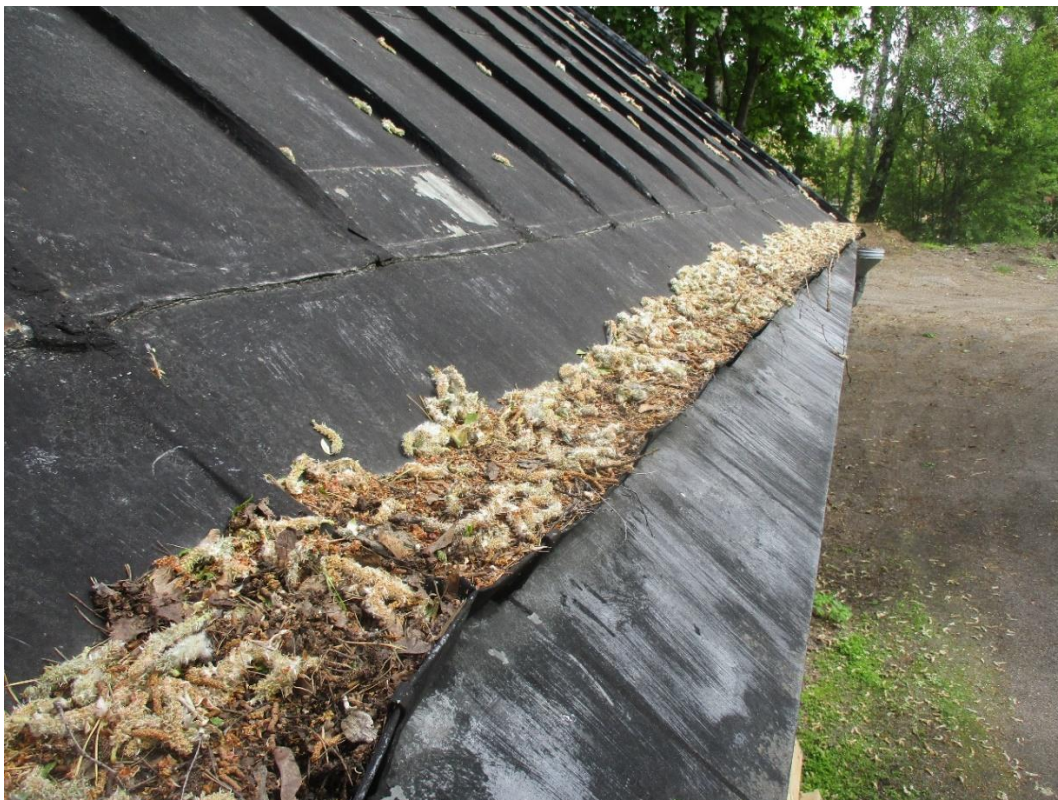
Kuva 36 Jalkarännit ovat täynnä roskaa, jolloin jalkarännin pohja pysyy kosteana. Tästä seuraa pitkäkestoisessa rasituksessa ruostumista. Lisäksi roskista johtuen vesi tulvii jalkarännin reunojen ylitse ja päätyy maaperään rakennuksen välittömässä läheisyydessä, mikä lisää alapohjarakenteiden sekä kellarin kosteusrasitusta. Jos maanpinta on korkealla suhteessa seinärungon alaosaan, aiheuttaa rännien reunojen ylitse tulviva vesi roiskevesivaurioita seinärungon alaosaan sekä perusmuuriin.

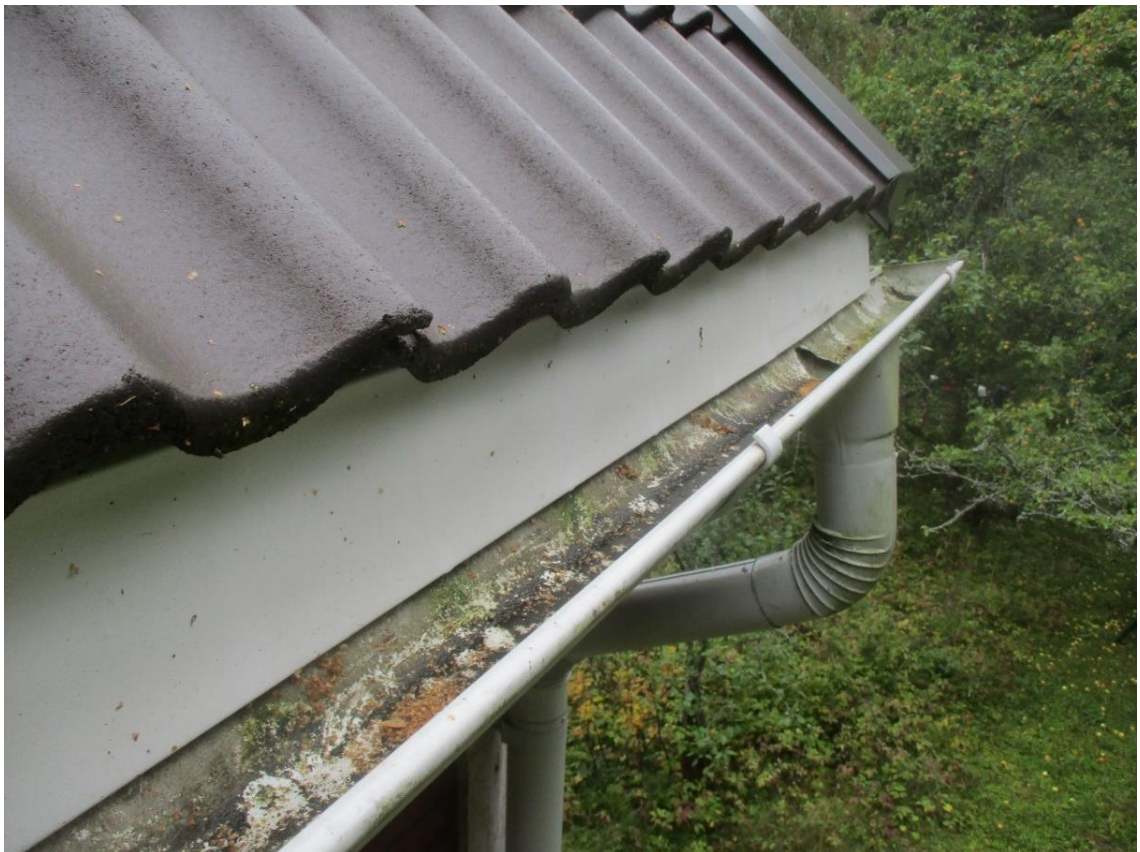
Kuva 37 Sadevesikouru on liian alhaalla suhteessa vesikatteeseen, jolloin vesi lentää kovalla sateella kourun reunan ylitse.

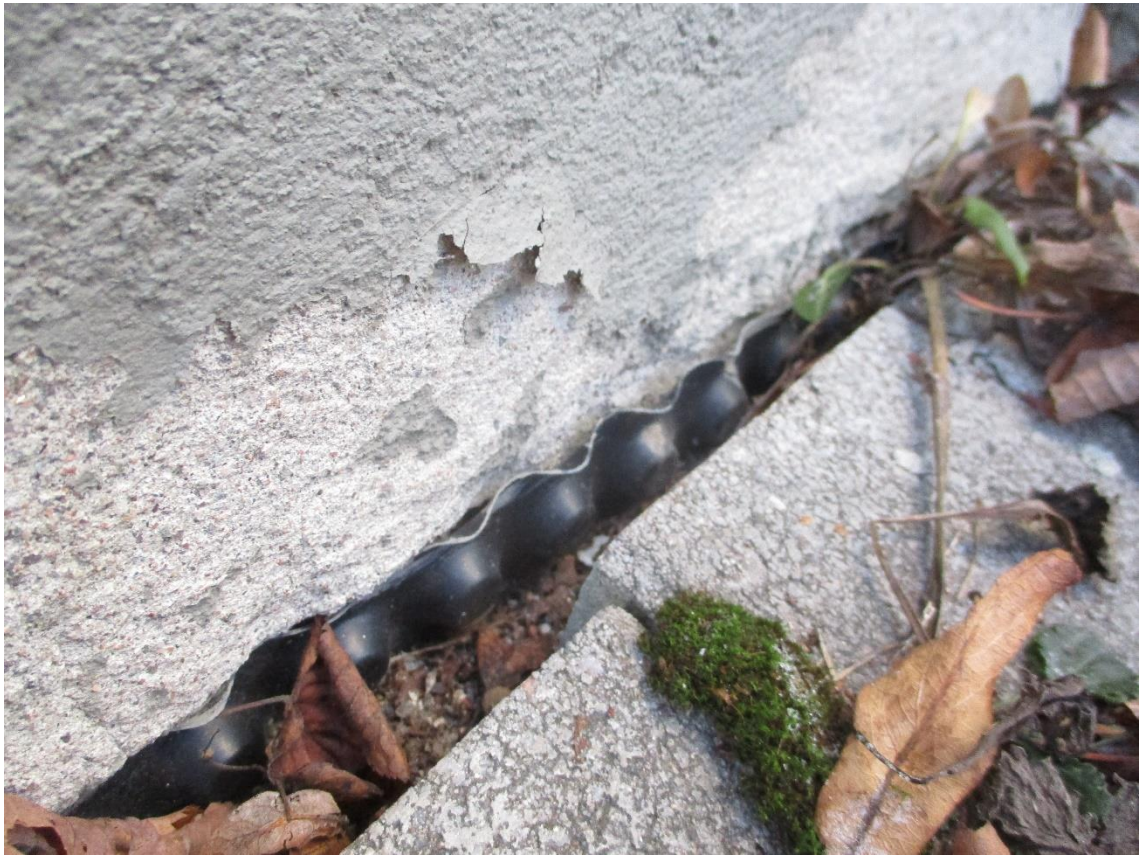
Kuva 38 Patolevytys on asennettu väärinpäin, jolloin patolevytyksen ja perusmuurin väliin ei muodostu kuivumisen mahdollistavaa ilmarakoa. Lisäksi patolevytyksen yläreunasta puuttuu tiivistyslista, jolloin vettä ja maa-ainesta pääsee kulkeutumaan patolevyyn ja perusmuurin väliin.

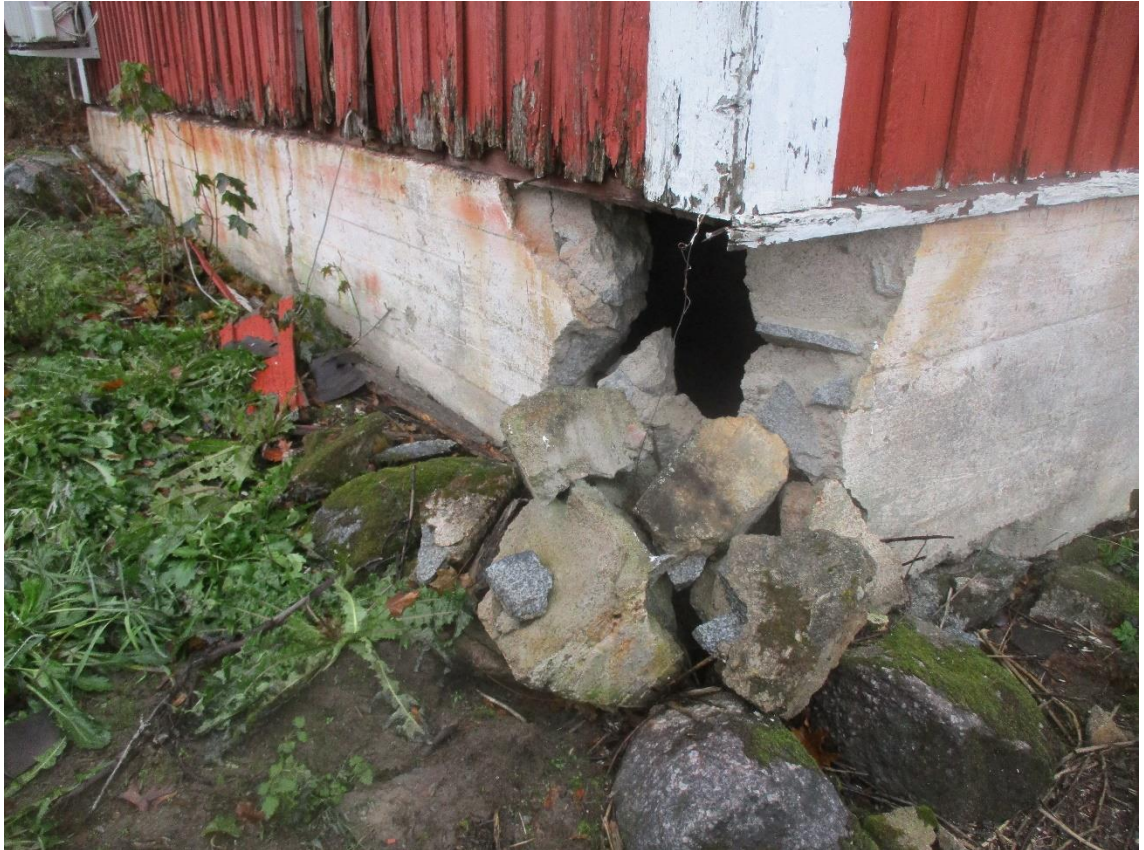
Kuva 39 Raudoittamaton perusmuuri on heikko epätasaista painumista vastaan. Maaperän tiivistyessä on perusmuurin kulma rikkoutunut. Liike on pysähtynyt ja perusmuuri on pysynyt paikoillaan useita vuosikymmeniä. Rikkoutunut kulma voidaan korjata, mutta tarvetta perusmuurirakenteen vahvistamiselle ei ole.

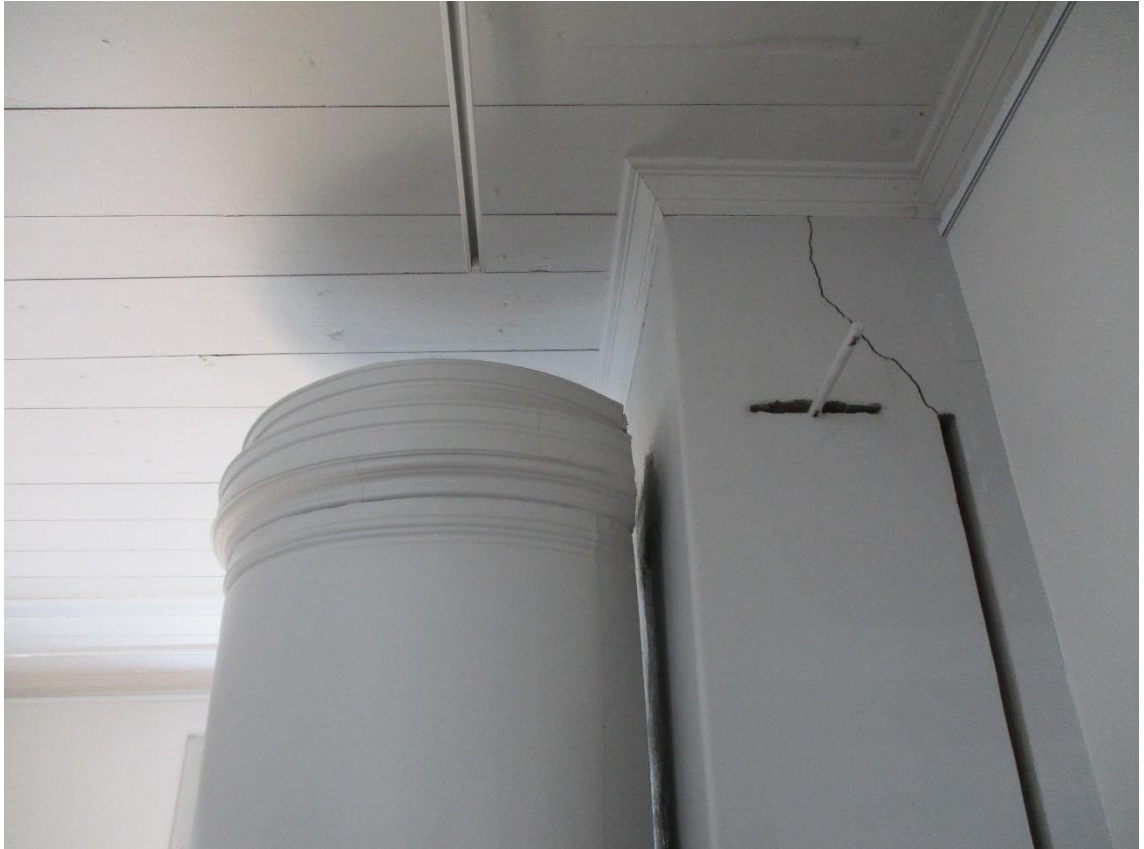
Kuva 40 Tulisijan ja savupiipun alla oleva perustus on rikkoutunut, jolloin peltikuorinen pönttöuuni on kallistunut ulospäin ja savupiippu on hajennut.

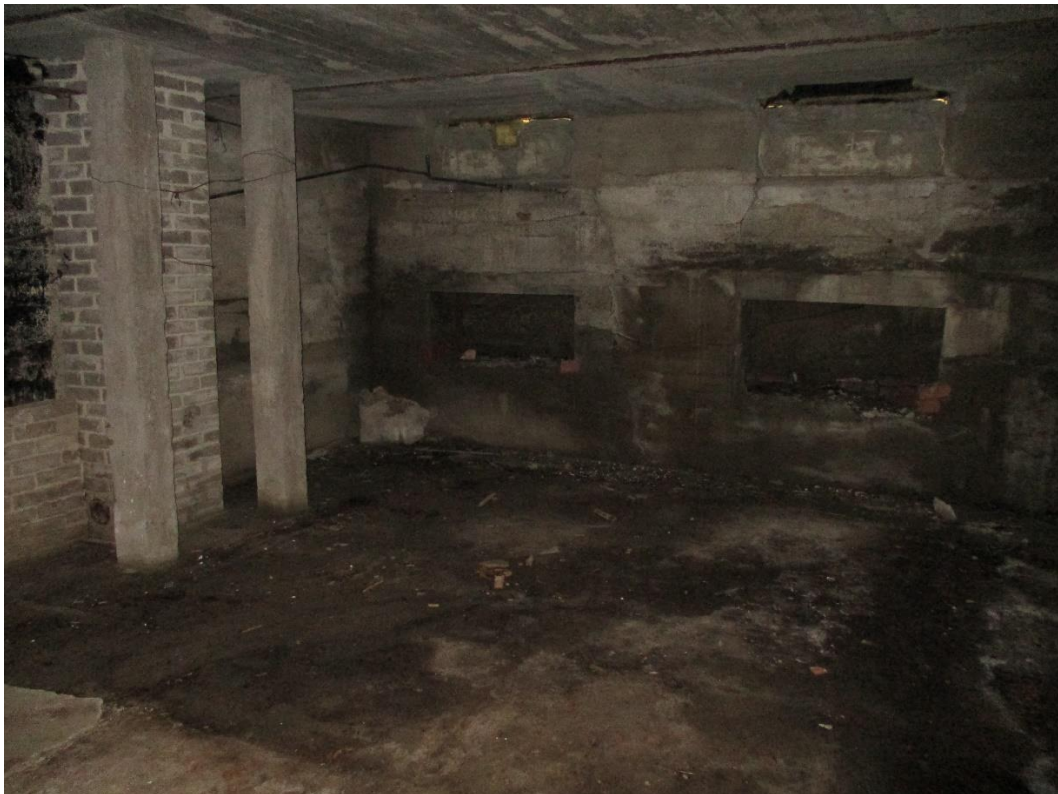
Kuva 42 Betonipinnalla olevassa kellarissa ei ole varsinaisesti mitään kosteudesta vaurioituvaa, mutta kellarin kosteus vaikuttaa betoniholvin päällä olevaan lattiarakenteeseen. Kellari on saatava kuivemmaksi ja lattiarakenne on kunnostettava.

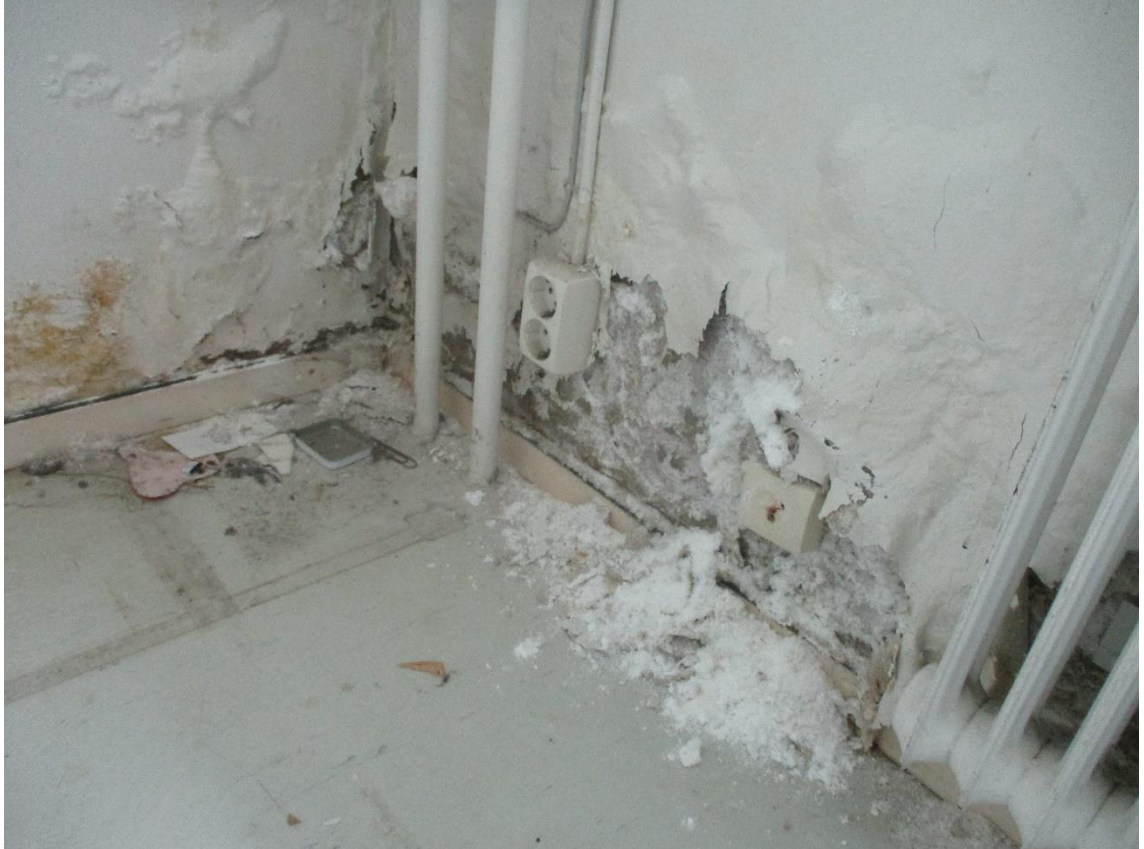
Kuva 43 Poikkeuksellisen voimakasta kosteutta kellarin seinän alaosassa. Tiiviillä maalilla maalatun rappauksen pinta kupruilee sekä irtoaa ja perusmuurin kiviaineksen sisältämiä suoloja eli kalkkihärmää tulee esiin.

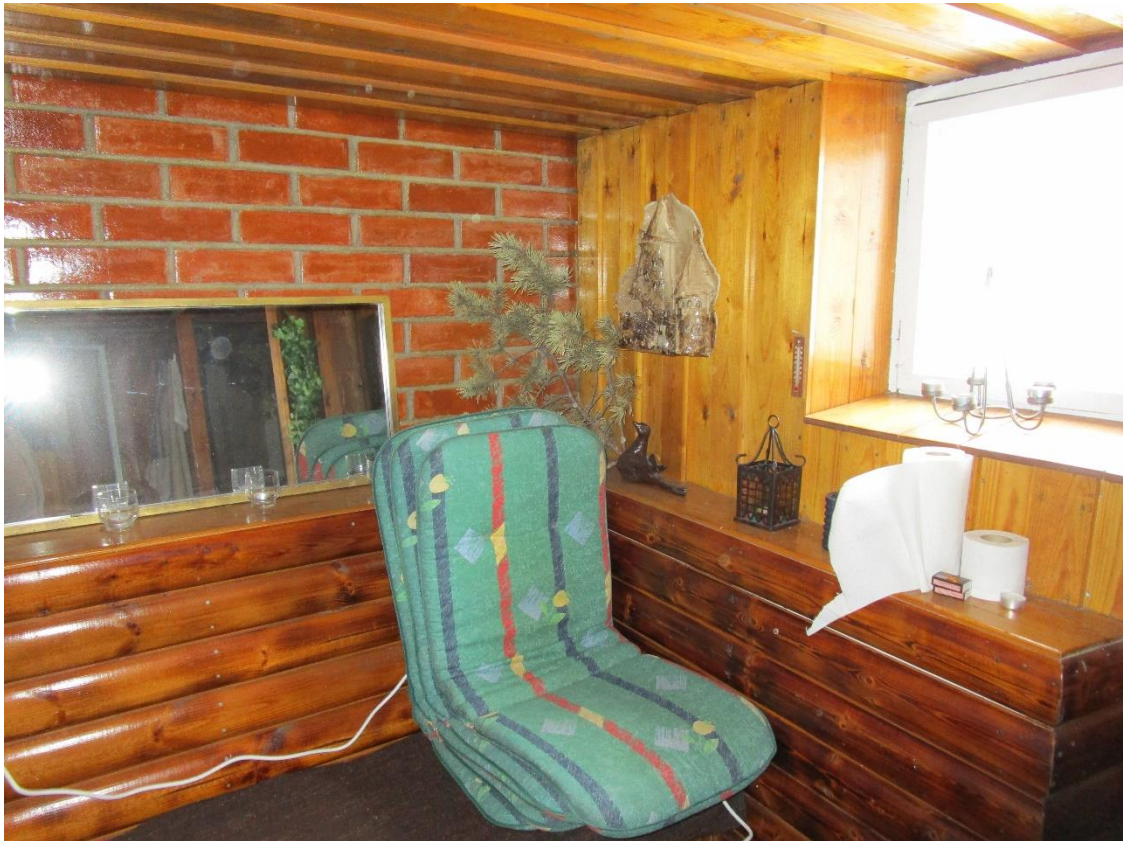
Kuva 45 Jos rivinteerasta ei ole suoritettu syrjätilimuurauksella, on rivinteerustus todennäköisesti 1970- tai 1980-luvulta. Tällöin on todennäköistä, että rivinteerauksen takana on ilmaraon sijaan lisälämmöneristys. Tässä kohteessa lapetilimuurauksen takana on sama rakenne kuin paneloidussa seinässä eli höyrnsulkumuovi sekä mineraalivilla. Kyseessä on riskirakenne, joka lähtökohtaisesti vaurioituu perusmuurirakenteen kosteudesta johtuen. Kuntotutkimuksen sijaan on hedelmällisempää panostaa rakennesuunnitteluun ja rakenteen uusimiseen.

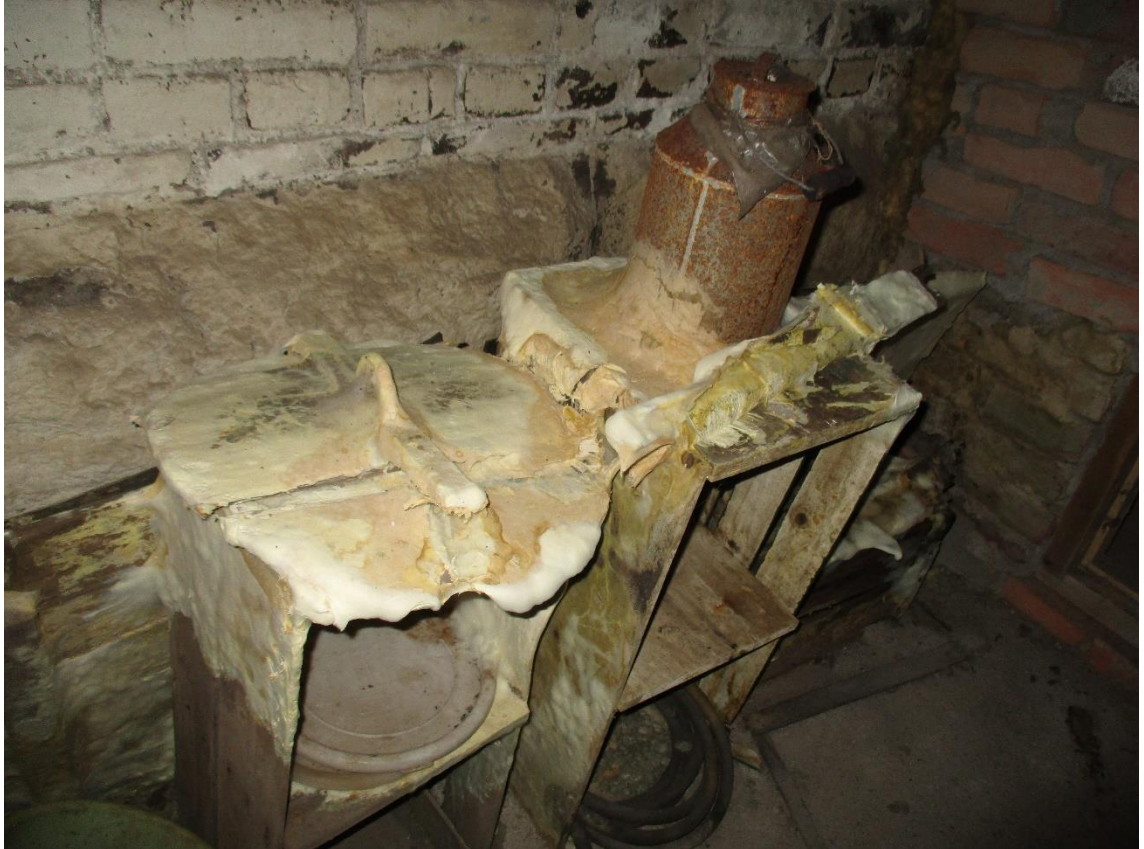
Kuva 46 Lahottajasienikasvusto on vallannut kosteassa kellarissa olevat puiset hyllyt.

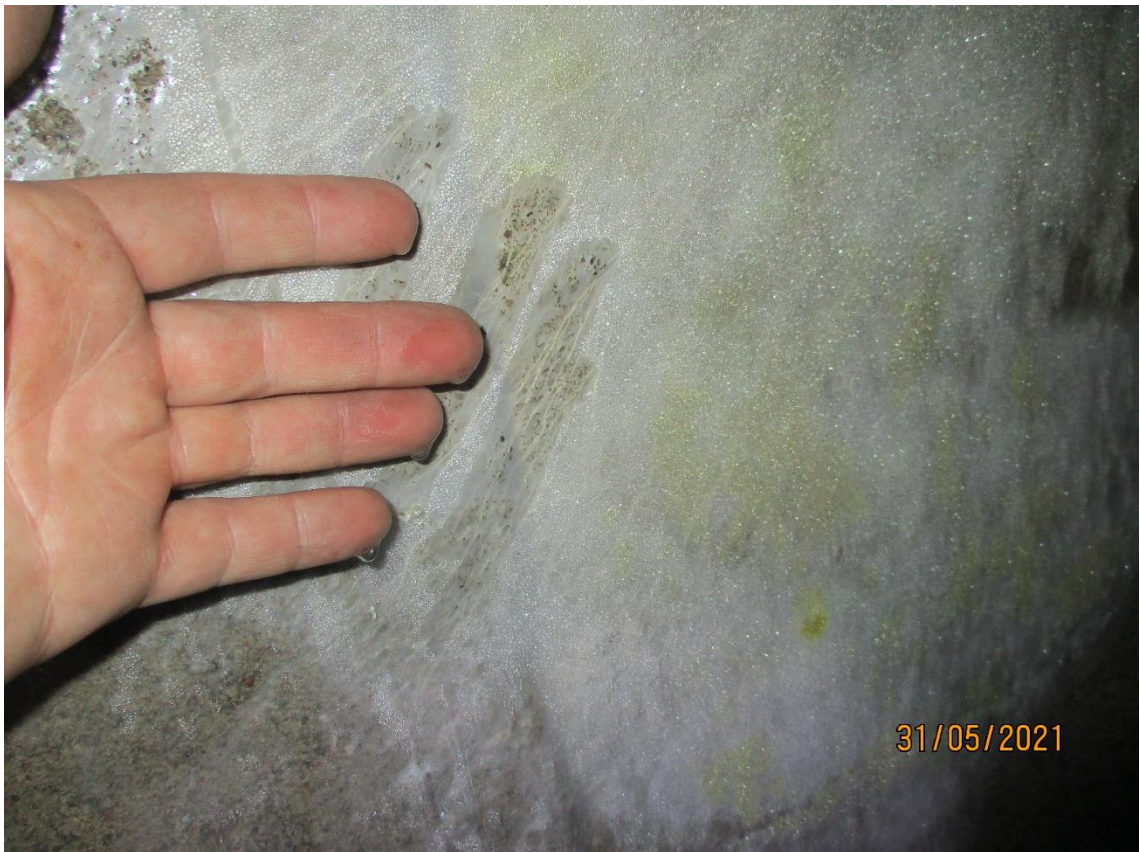
Kuva 47 Kostean kellarin seinässä kasvavan sienikasvuston pintaan on tiivistynyt ilmankosteutta.

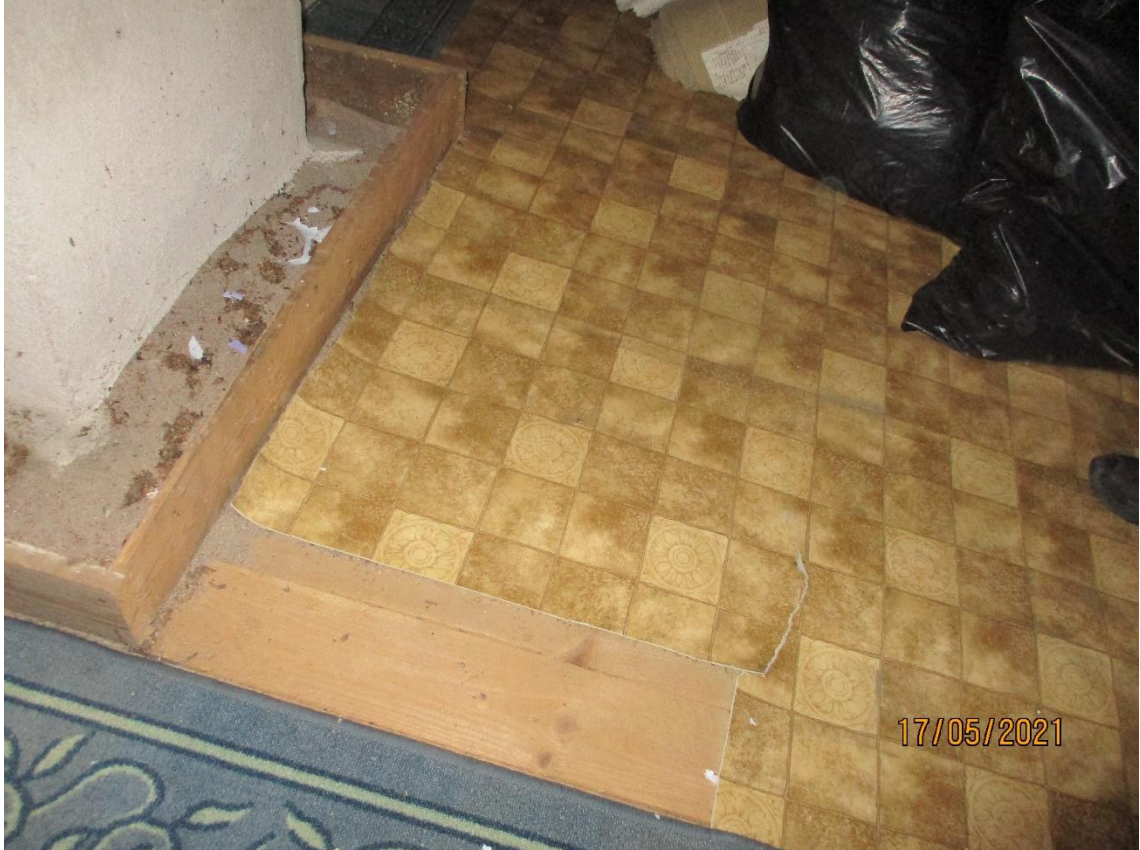
Kuva 48 Lämmittämättömien vinttien lattioihin kierrätetyt muovimatot muodostavat höyrynsulkurakenteen rakenteen väärälle eli kylmälle puolelle.

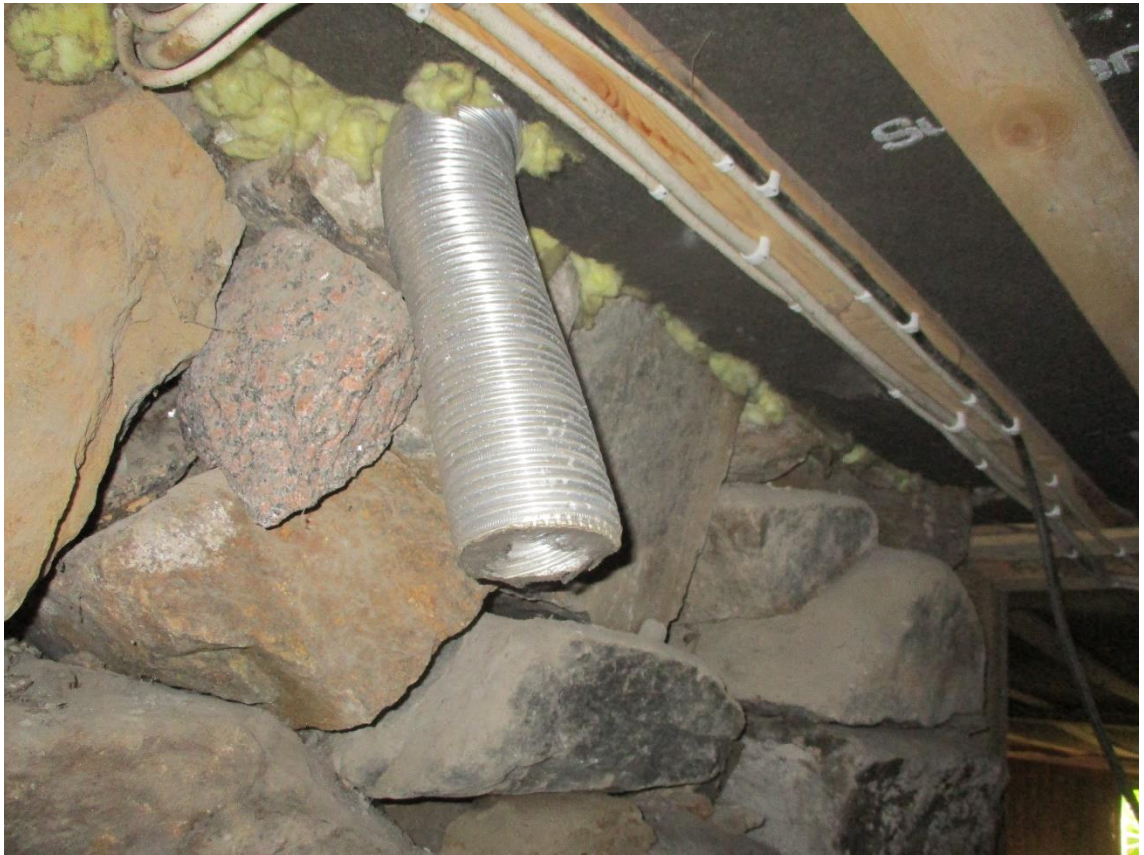
Kuva 49 Varsinaisten epätiivelyskohtien lisäksi on tyypillistä, että tulisijoille tai kiukaalle on johdettu korvausilmareitti ryömintätilasta, jolloin ryömintätilan ilmaa kulkeutuu esteettä sisätiloihin.

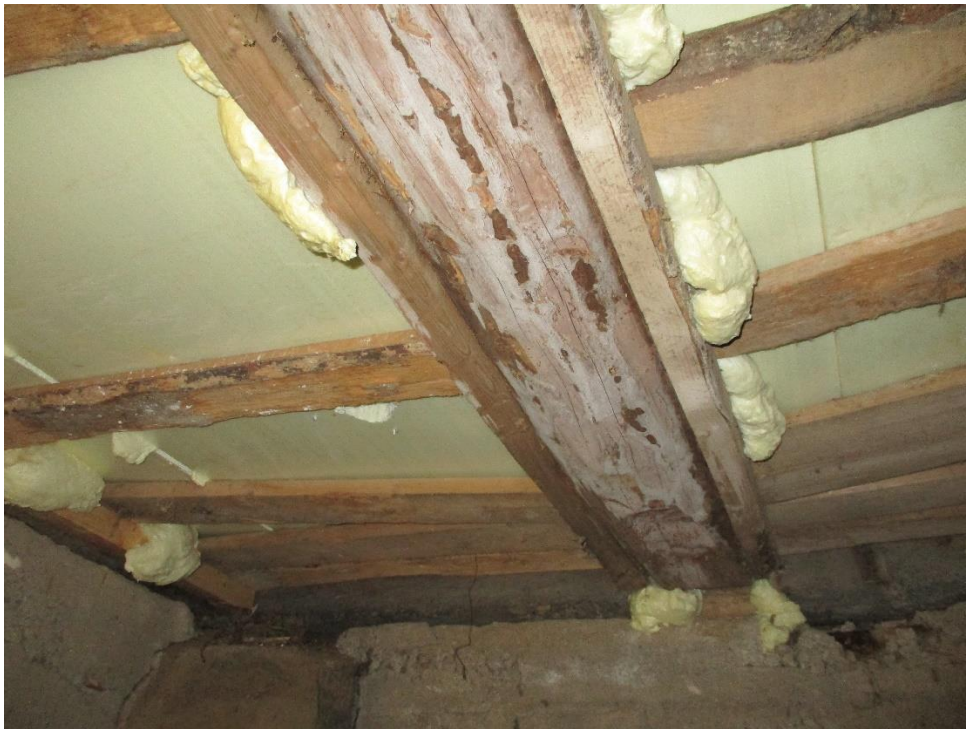
Kuva 51 Ryömintätilan kautta arvioidaan myös rakenteen toimintakyky. Tässä kohteessa lattiat on kunnostettu ja kunnostustöiden yhteydessä lämmöneristystä kannatteleva rossilaudoituksella on korvattu SPU-levyllä, jonka päällä on lämmöneristeenä puhallusselluvillaa. Kyseessä on riskirakenne, sillä umpisoluihin SPU-levytyksellä muodostaa rakenteeseen väärälle eli kylmälle puolelle höyrynsulkukerroksen, jolloin kohti ryömintätilaa kuivumaan pyrkivää sisäilman ilmankosteutta voi tiivistyä tiiviin levyyn päälle. Tiivistyvä kosteus aiheuttaa lämmöneristekerroksen alimman osan vaurioitumista.

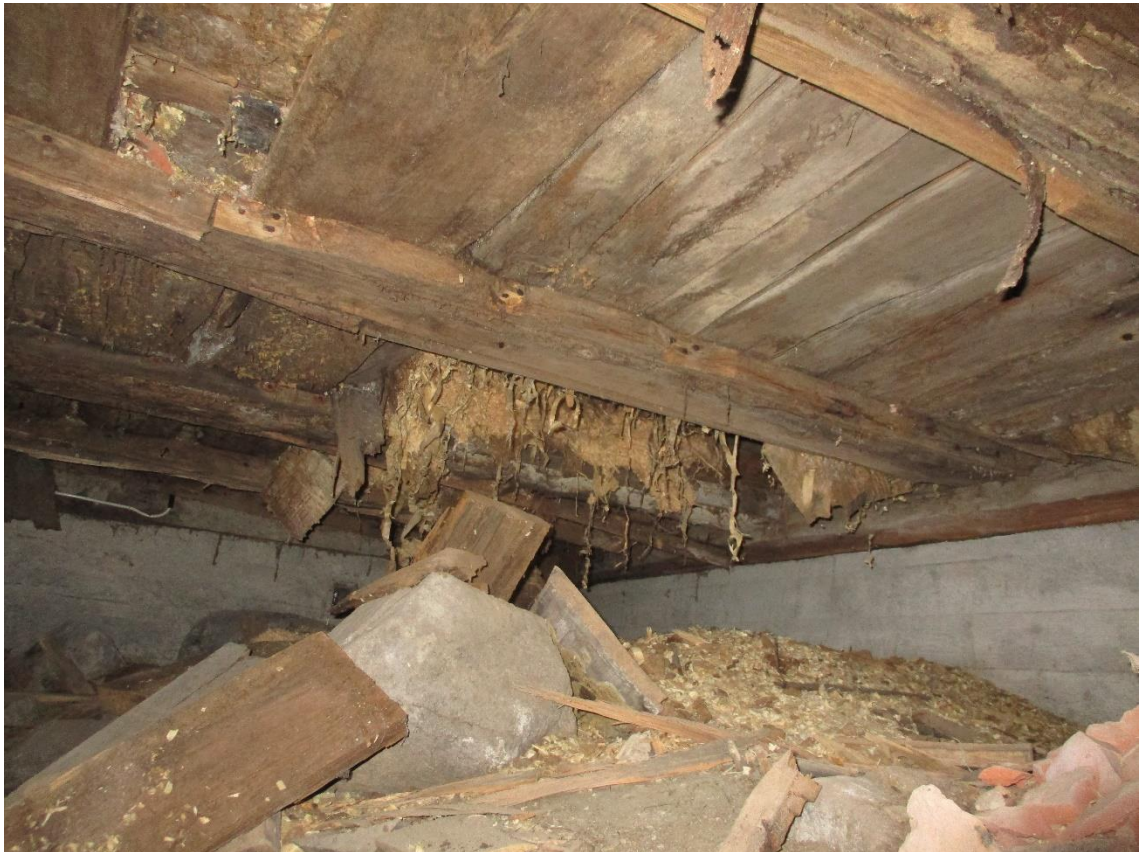
Kuva 52 Täysin tuulettumaton ryömintätila on mahdollistanut lahovaurion synnyn.

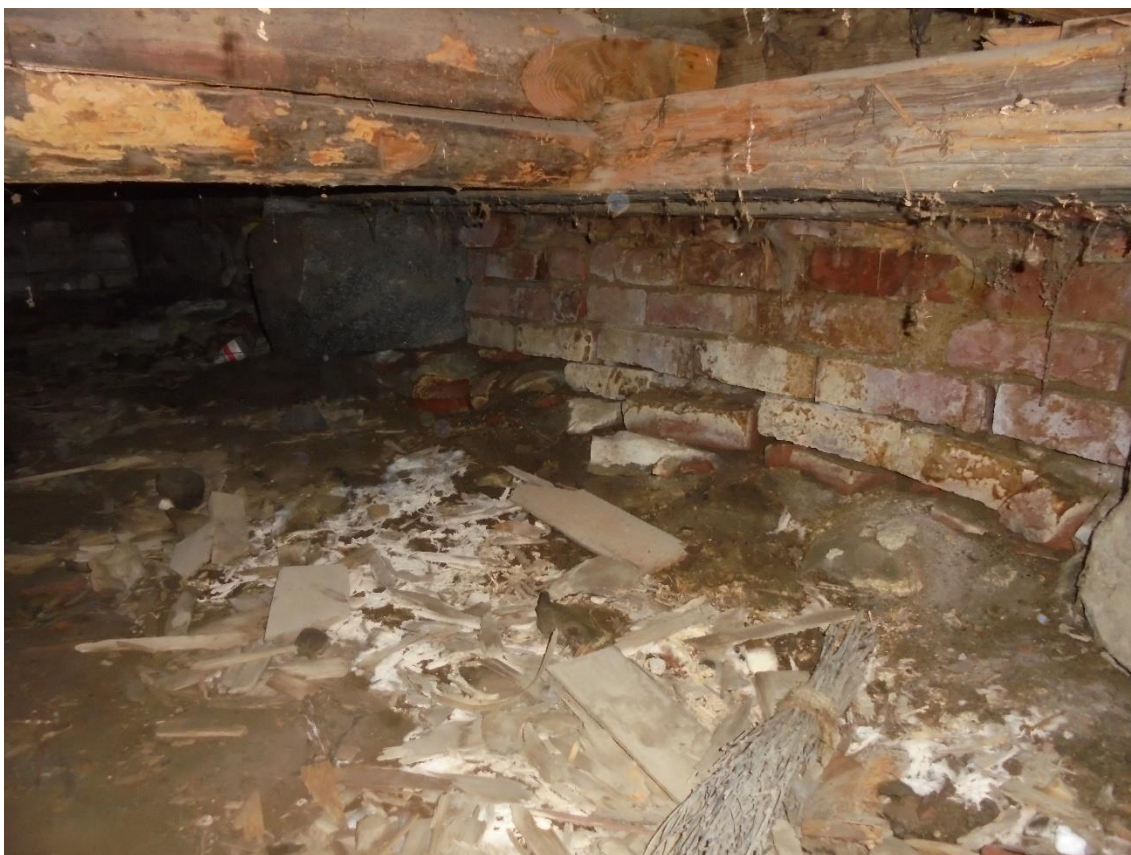
Kuva 53 Hienojakoinen maaperä nostaa kosteutta ryömintätilaan. Alapohjarakenteiden lisäksi myös ryömintätilan pohjalla oleva orgaaninen materiaali on vaurioitunut.

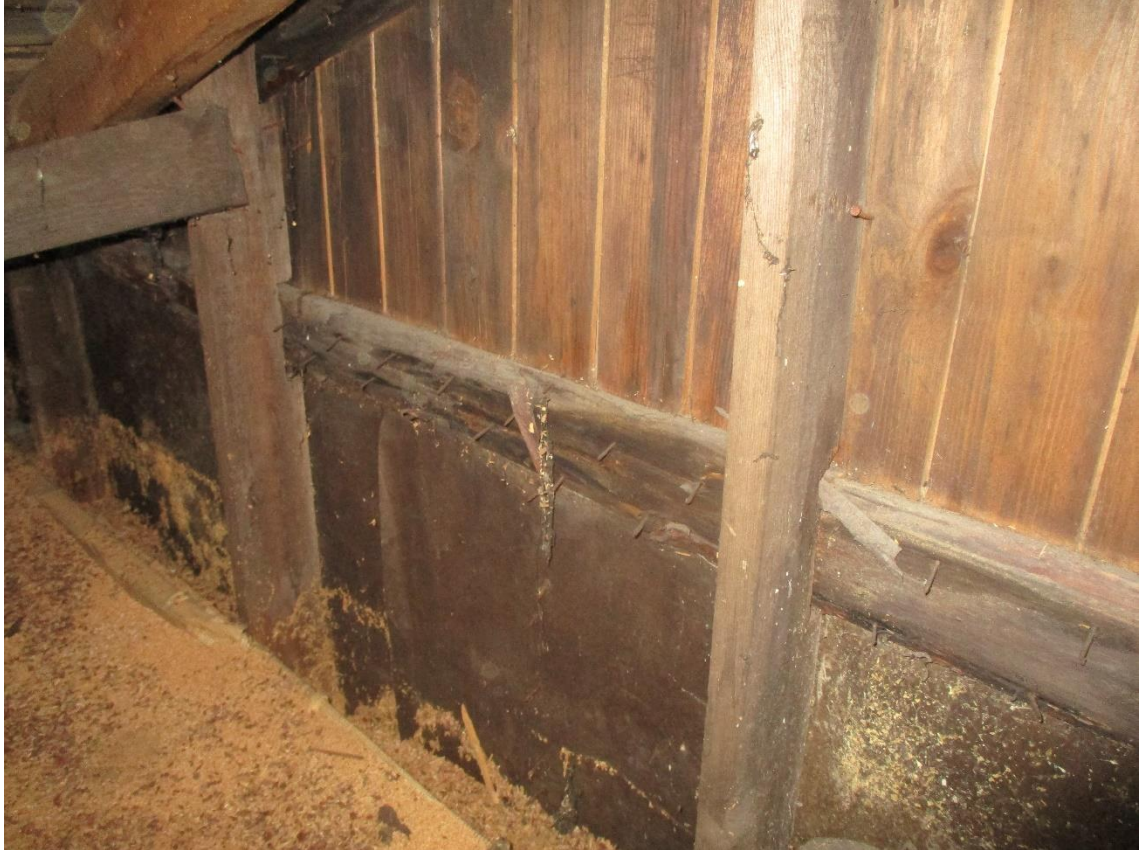
Kuva 54 Poikkeuksellisen voimakas kondenssikosteus on vaurioittanut päätykolmioiden seinärunkoa. Myös kattovuodot voivat vaurioittaa ulko- ja väliseiniä.

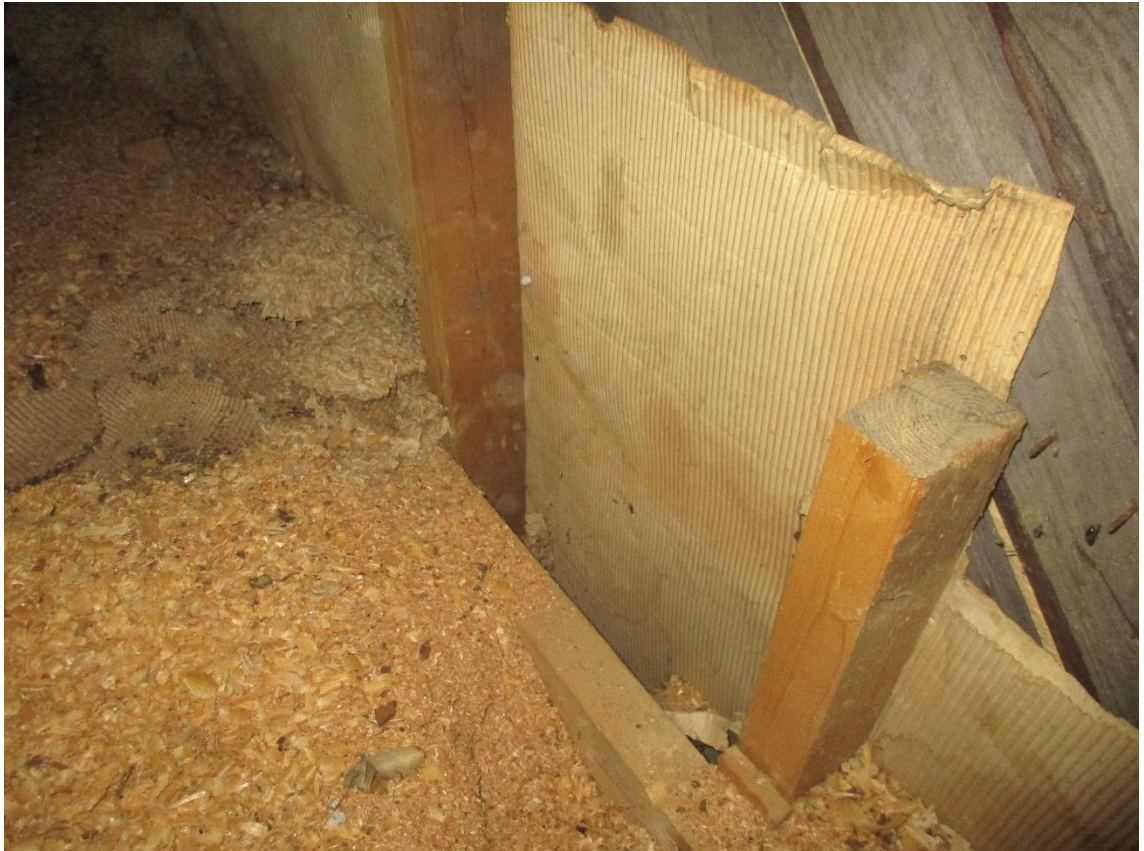
Kuva 55 Lämmöneristeiden tiivistyminen muodostaa tyhjiä kohtia seinien yläosiin.

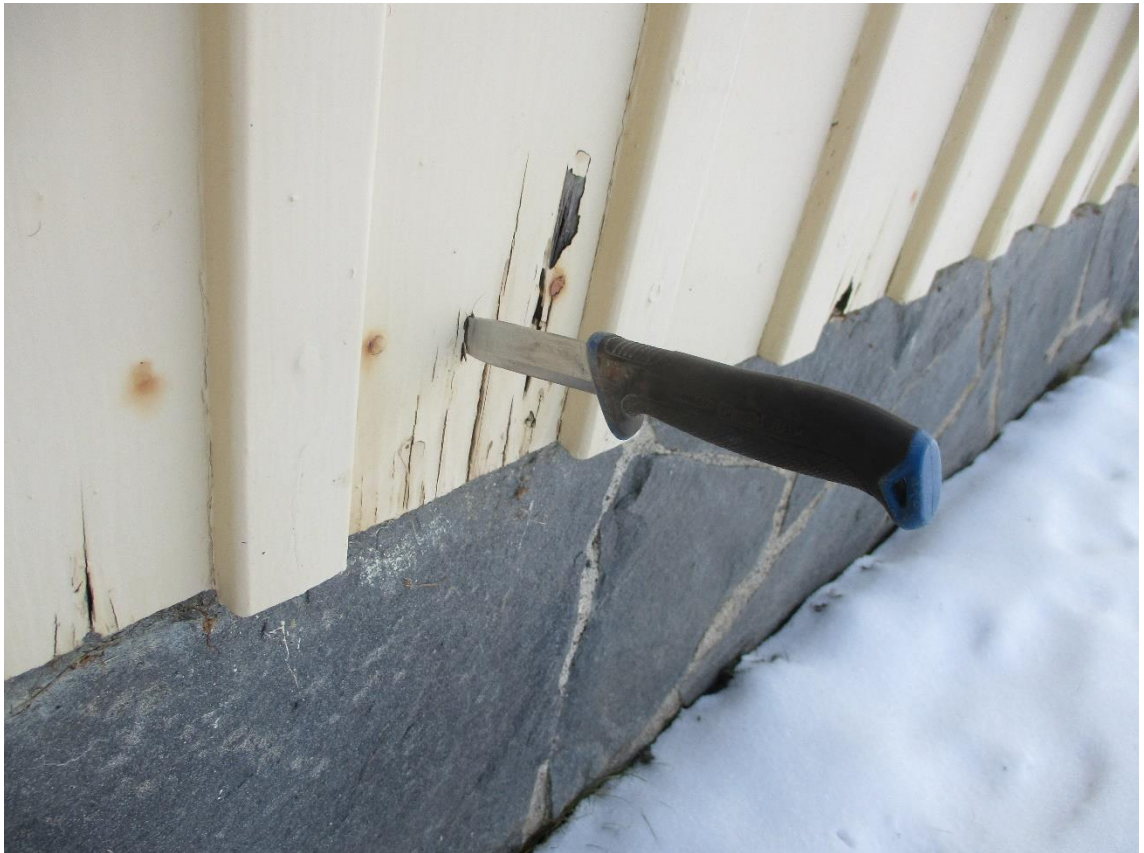
Kuva 56 Etenkin pystysuuntaisen ulkuvuoren alahelmassa tapahtuu vaurioitumista.

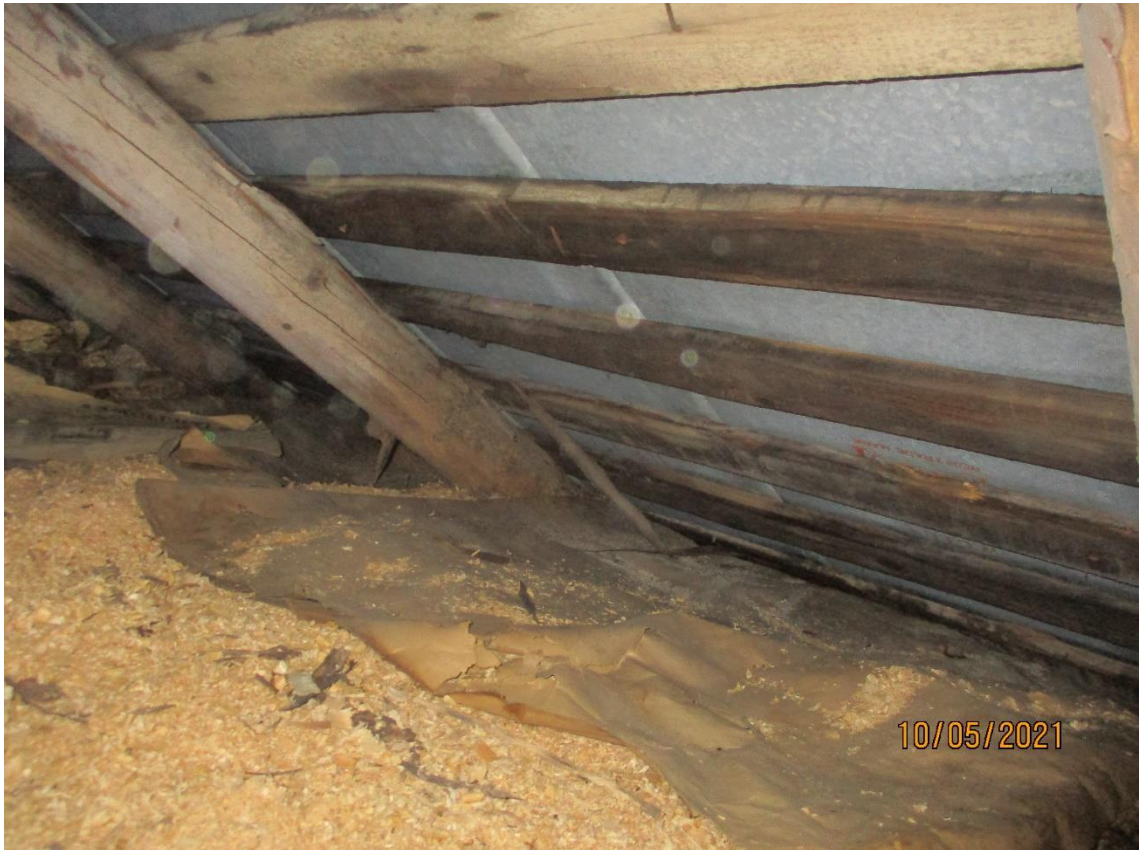
Kuva 59 Jos eristetyissä vinosuuntaisissa kattolappeissa on tuuletusraot, näkyvät tuuletusrakojen yläpää kylmästä yläkolmiosta käsin ja alapää sivuvinteiltä käsin. Tässä kohteessa tuuletusrakoja ei ole eli lämmöneristys on suoraan peltikatetta vasten. Peltikatteen alapintaan muodostunut voimakas kondenssikosteus on aiheuttanut aluslaudoituksen, yläpaarteiden sekä lämmöneristeiden vaurioitumista. Jos rakenteessa olisi tuuletusrako, ei vaurioitumista olisi tapahtunut.
