RINTAMAMIESTALON RAKENTEET JA KUNNON TARKASTUS

Niko Palonen, Suomen Rakennuskonservointi

2023 | 114 sivua

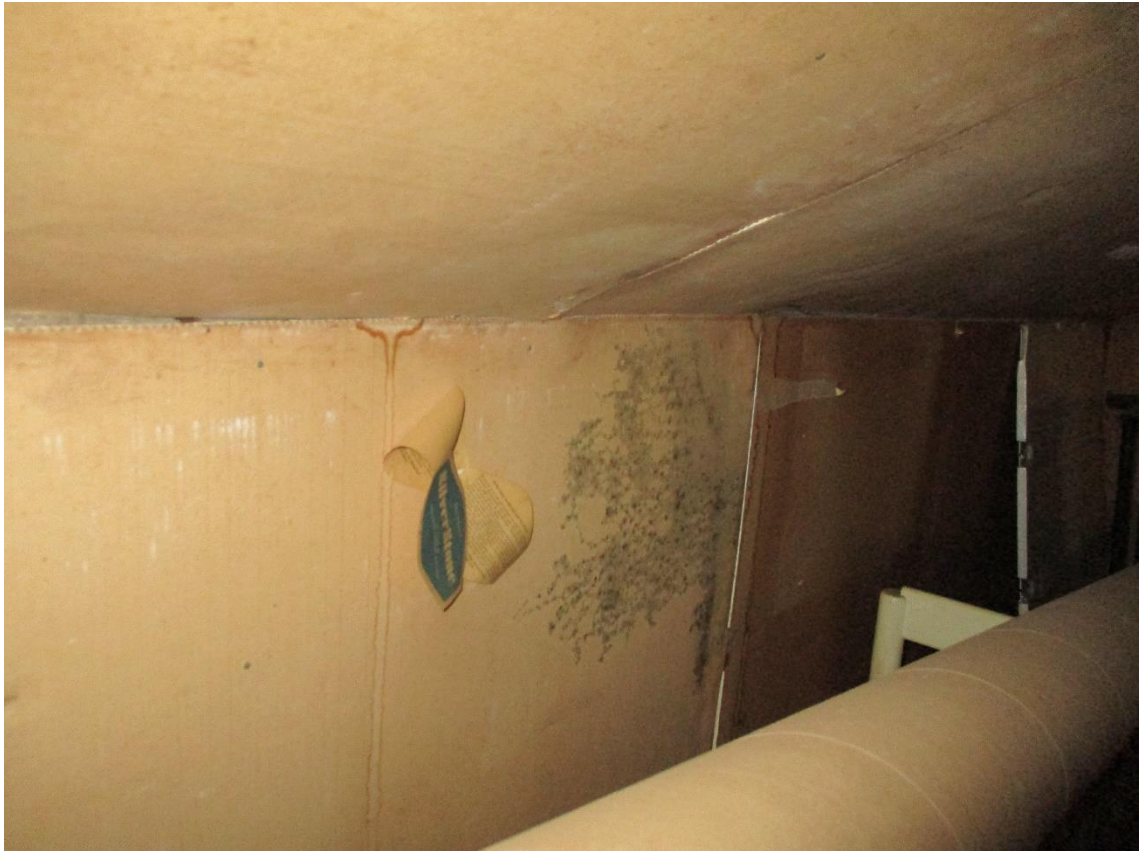
Kuva 61 Rakenteissa kulkeva kondenssikosteus näkyy toisinaan yläkerrassa kohdassa, jossa eristetty vinosuuntainen kattolape liittyy sivuvinttejä rajaaviin väliseiniin.

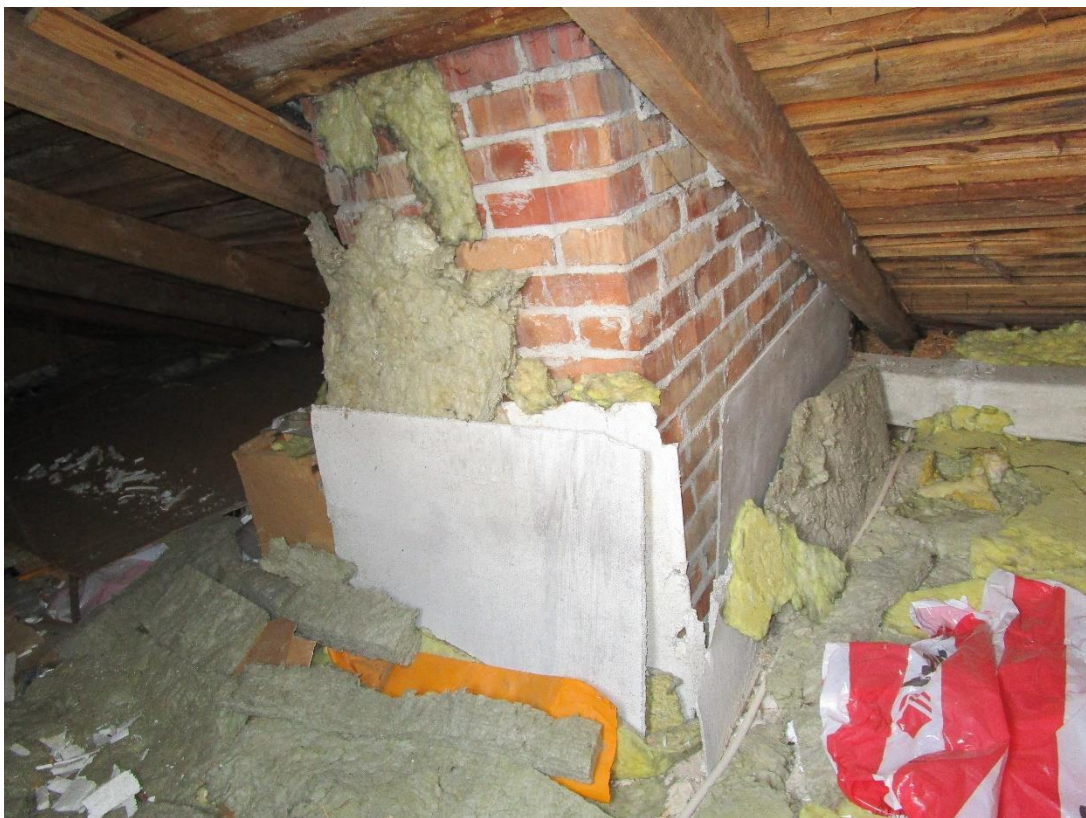
Kuva 66 Savupiippu on rappaamaton ja sen ympärillä on palovillan sijaan tavallista mineraalivillaa.

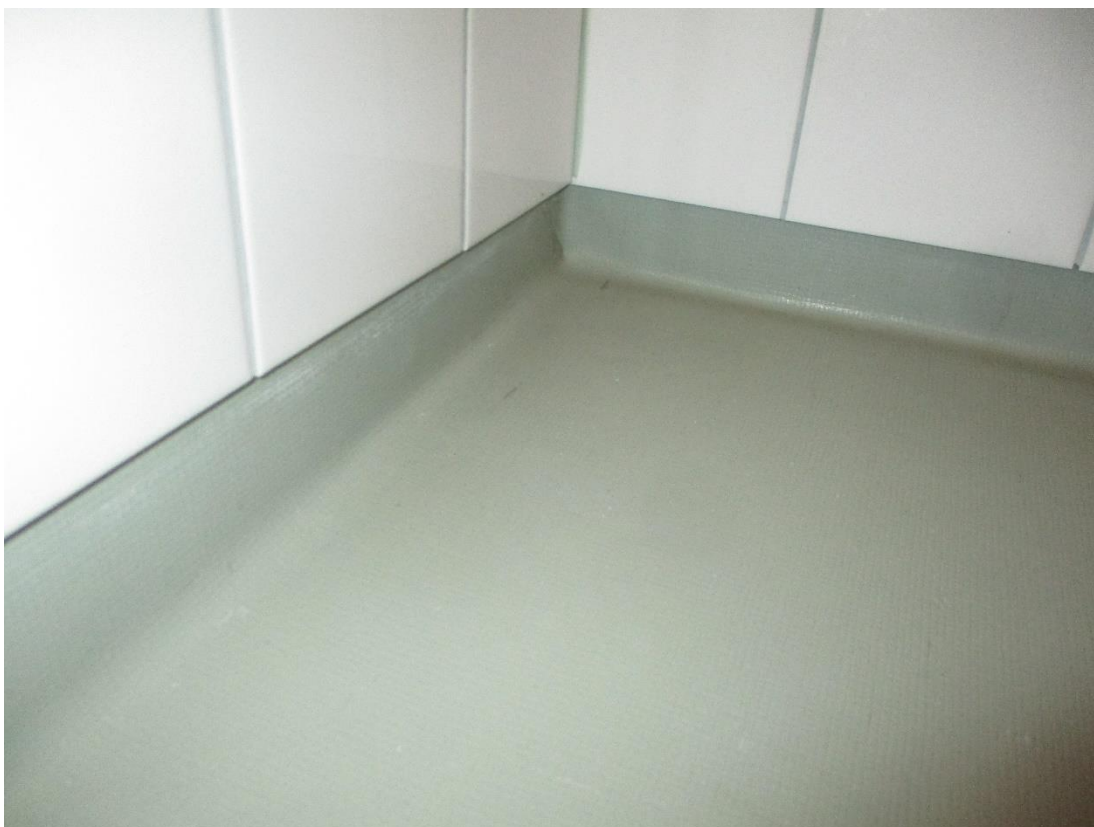
Kuva 68 Märkätilan muovimatto asennetaan ennen seinien pintaverhousta, jolloin lattia ja seinä limittyvät oikealla tavalla toisiinsa. Seiniä vasten käännetty matto muodostaa altaan ja seinien pintoja pitkin valuva vesi ei pääse kulkeutumaan seiniä vasten käännetyn maton reunojen alle.
