RINTAMAMIESTALON RAKENTEET JA KUNNON TARKASTUS

Niko Palonen, Suomen Rakennuskonservointi

2023 | 114 sivua

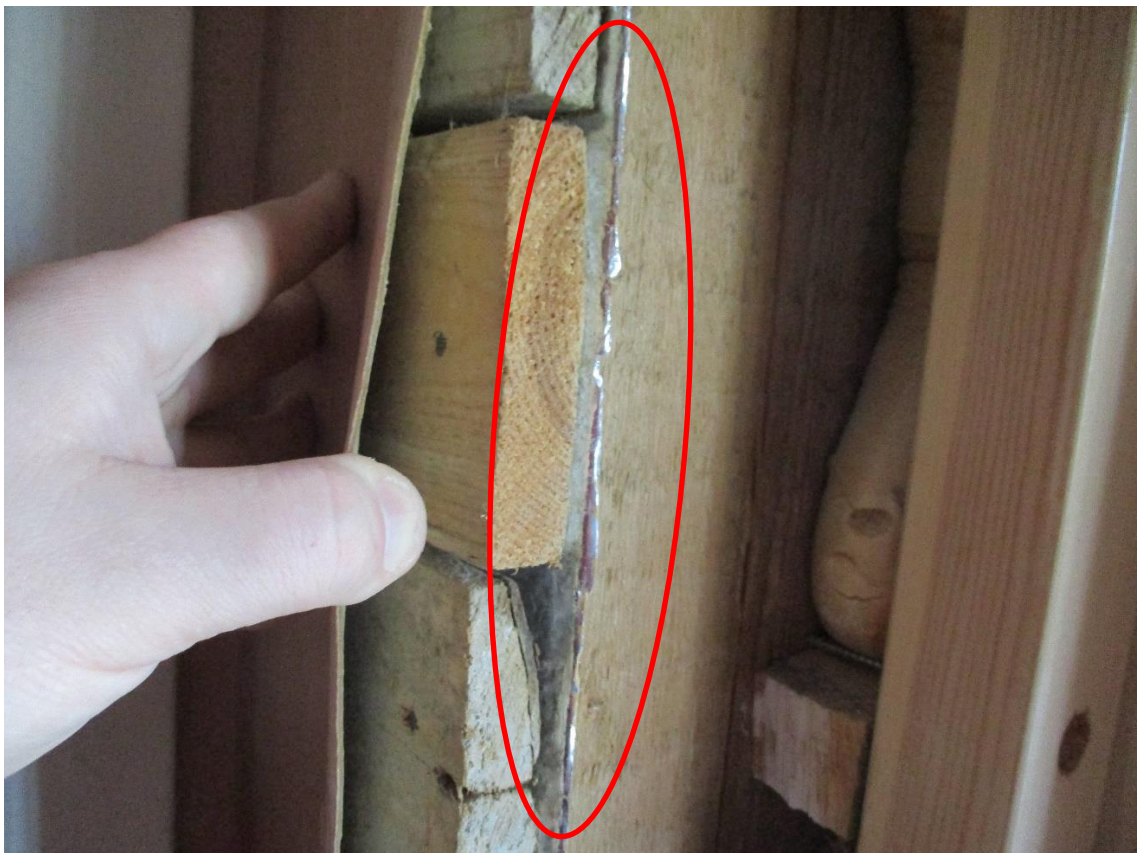
Kuva 2 Osassa rintamamiestaloja on käytetty jo alun perin höyrynsulkurakennetta eli käytännössä alumiinipintaista rakennuspaperia eli kinkkupahvia. Kun kinkkupahvi on seinärungon sisäpuolella, on se rakennusteknisesti oikeassa paikassa eli niin sanotusti lämpimällä puolella rakennetta. Tällöin höyrynsulkukerros parantaa seinärakenteen kosteusteknistä toimintaa estämällä sisäilman ilmankosteuden kulkeutumisen rakenteeseen.

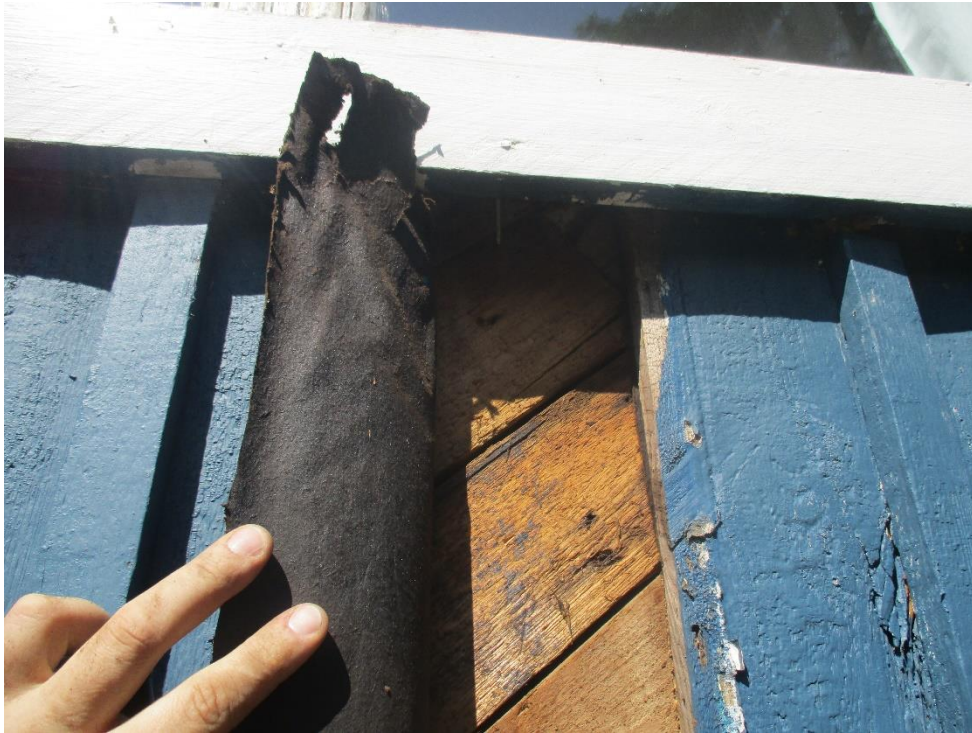
- Puinen seinärakenne. Tervapahvi, jonka tarkoitus on toimia ulkovuoren alla tuulensuojakerroksena (kuva 8). Tervapahvia voi olla myös seinärakenteessa

Kuva 8 Ulkovuoren alla on kreosottipitoinen tervapahvi tuulensuojakerroksena.

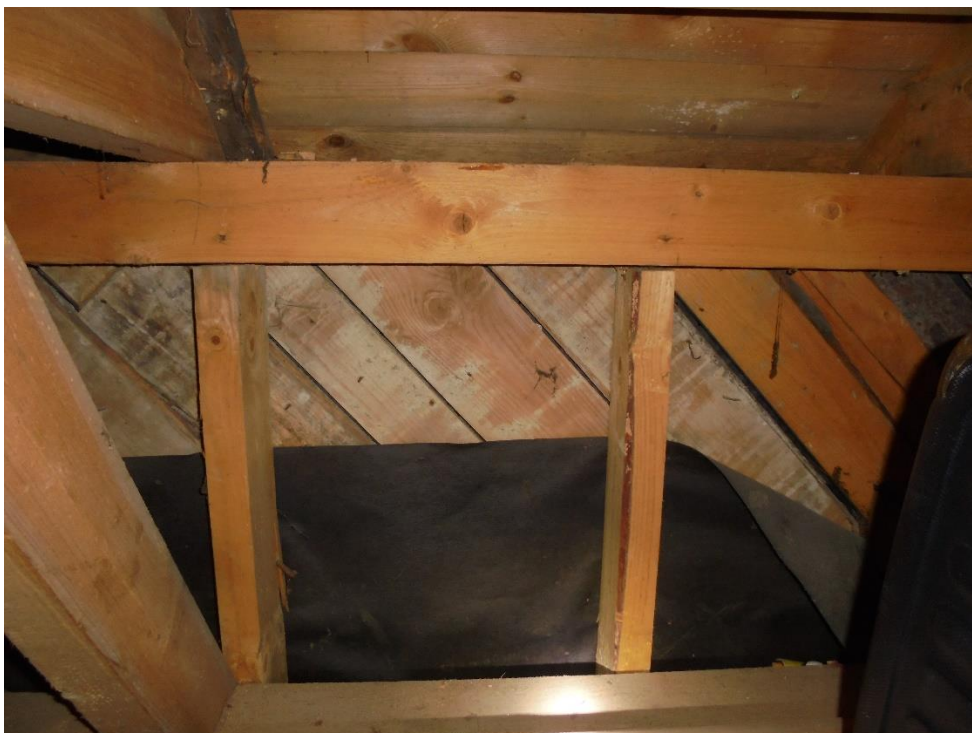
lämmöneristeenä toimivan sahanpurun ulko- ja/tai sisäpinnassa ilmansulkukerroksena (kuva 9).

Kuva 9 Tämän rintamamiestalon seinärakenteessa on kreosottipitoinen tervapahvi kolmessa eri kohdassa eli ulkovuoren ja vinolaudoituksen välissä, vinolaudoituksen ja lämmöneristeen välissä sekä lämmöneristeen ja vaakasuuntaisen umpilaudoituksen välissä.

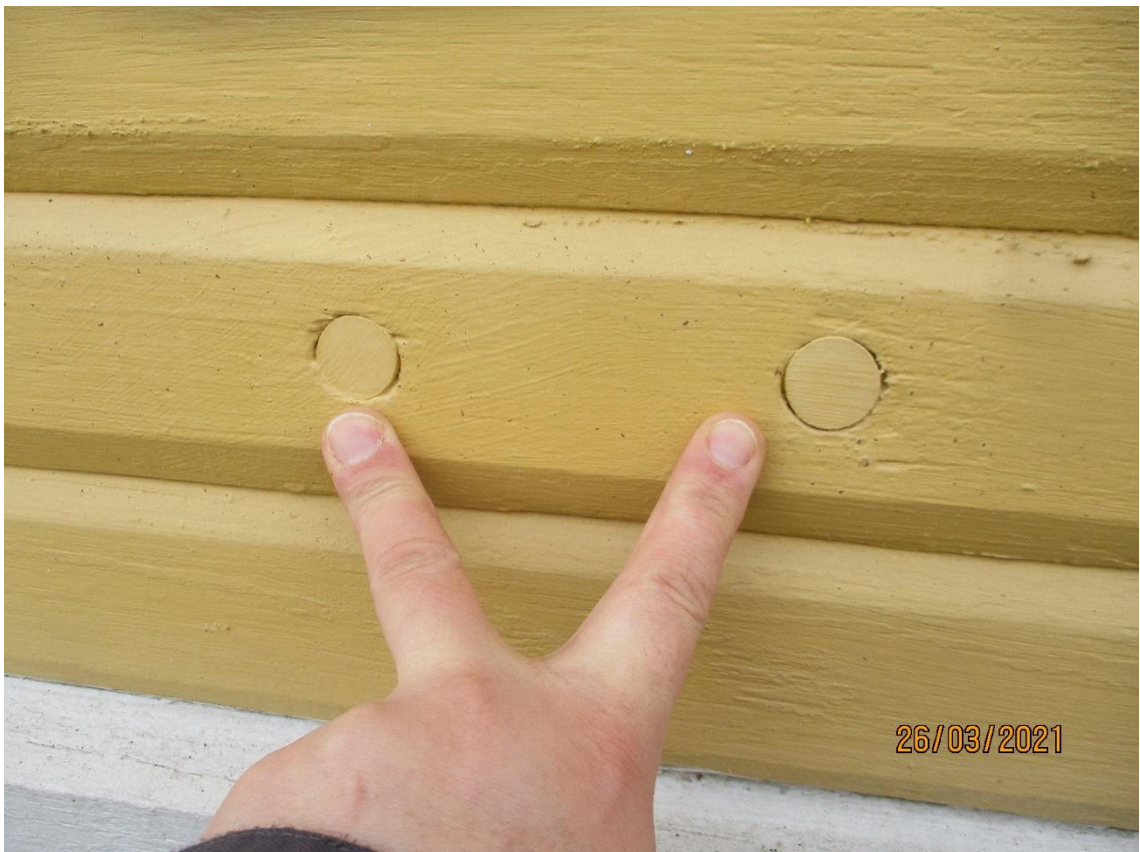
Kuva 10 Ureavaahdon tulpattuja asennusreiäitä. Vaikka asennusreiät ovatkin seinissä, on ureavaahdon asennuspaikka seinärakenteen sijaan lattia.

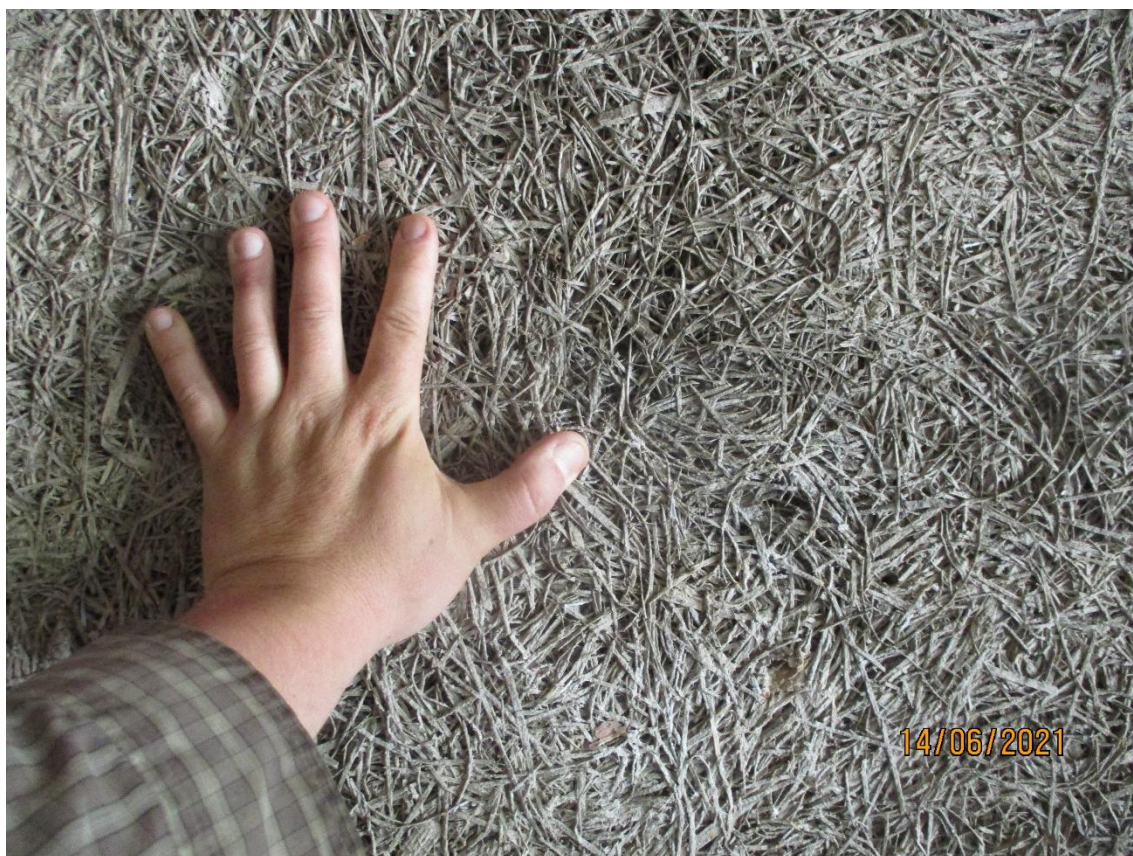
Kuva 21 Rappaamatonta Toja-levyä kellarin seinässä.

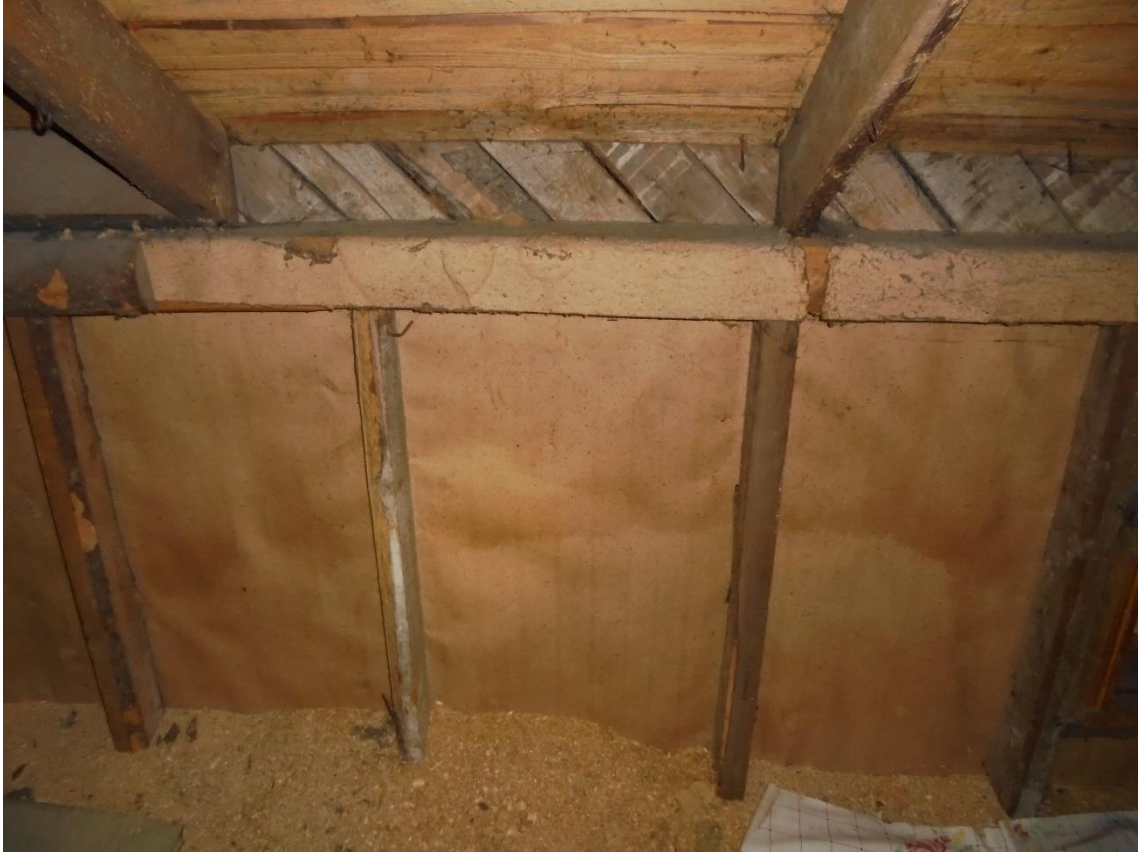
Kuva 26 Rapatuissa rintamamiestaloissa on varmistettava, että rappauksen ja vinolaudoituksen välissä ei ole bitumikermiä. Asia on yleensä tarkastettavissa sivuvinteiltä tai kylmästä yläkolmiosta käsin tutkimalla vinolaudoituksen rakoja.

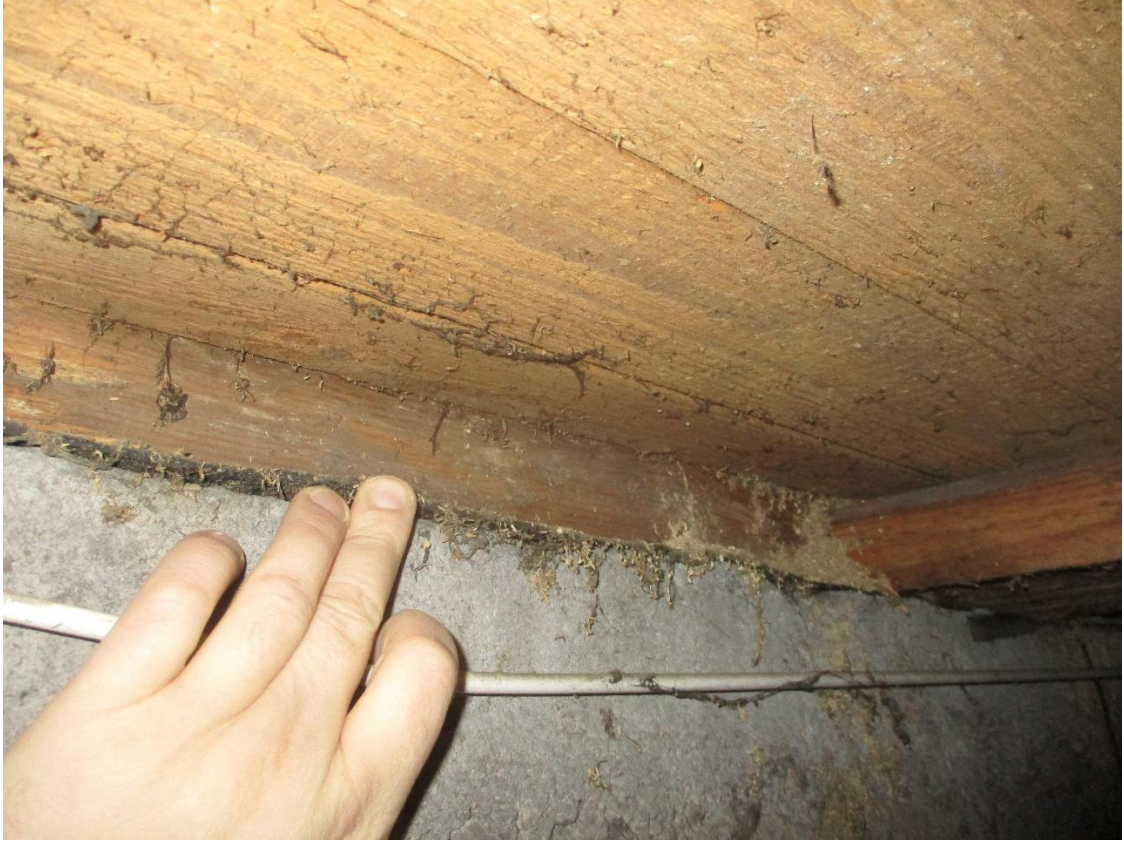
Kuva 41 Perusmuurin ja alajuoksun välissä on bitumikermiä kapillaarikatkona. Kapillaarikatkon puuttuminen ei ole tavatonta.

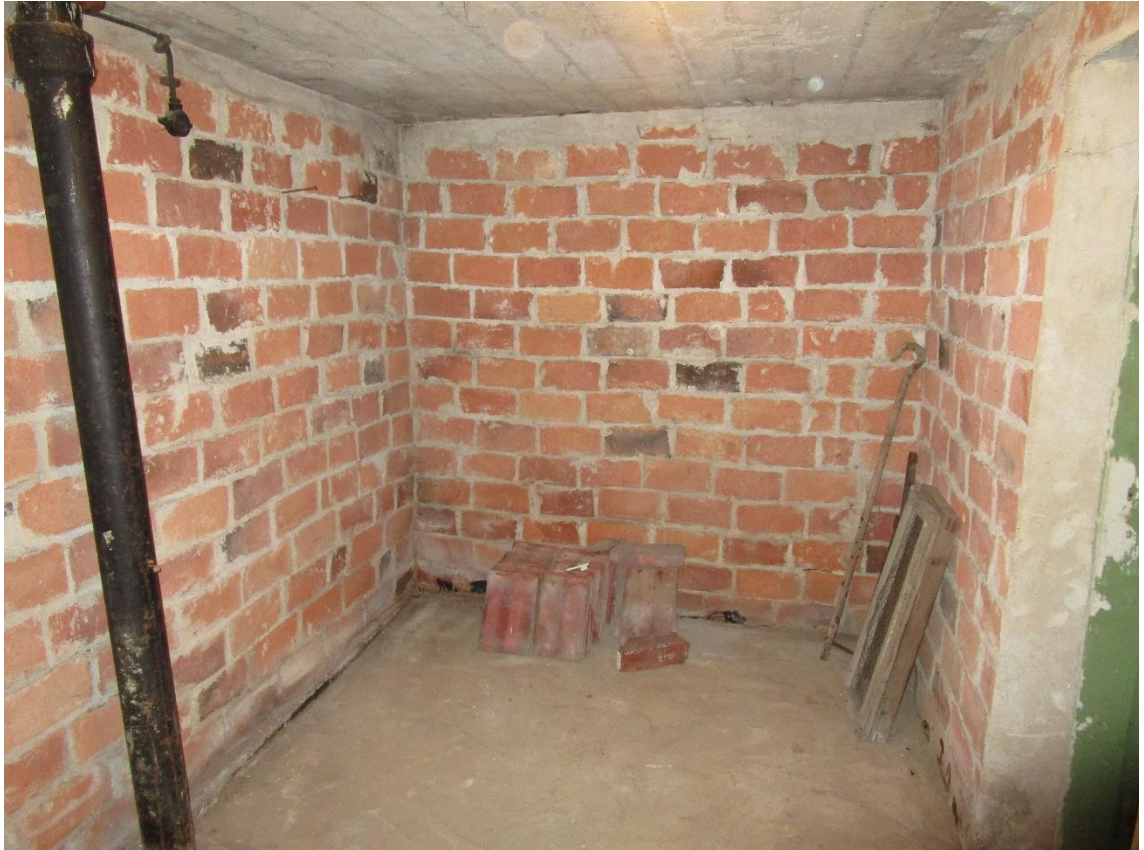
Kuva 44 Syrjätiilimuurauksena toteutettu rivintearaus. Tässä kohteessa rivintearauksen takana on kreosoottipitoinen pikisively.

Rintamamiestalojen kellareiden ulkoseinissä eli perusmuurien yhteydessä on käytetty perinteisesti lämmöneristerakenteena rivintearausta eli verhomuurausta. Rivintearaus on varsinaisen perusmuurin sisäpuolelle tiilestä muurattu sisäseinärakenne. Usein rivintearaus on muurattu syrjätiilimuurauksena (kuva 44). Tiiliseinän ja varsinaisen perusmuurin välissä on ilmarako, joka toimii lämmöneristyksenä. Ilmaraon ansiosta rivintearauksen muodostama sisäseinä ei ole suorassa kosketuksessa maata vasten olevan perusmuurin kanssa, joten tiilestä muurattu sisäseinä on lähtökohtaisesti selvästi kuivempi, kuin kantava perusmuuri. Toisinaan rivintearauksen takana on perusmuurin sisäpinnassa pikisively, joka toimii kosteuseristeenä maaperän kosteutta vastaan. Pikisivelyt saattavat sisältää kivihiilitervaa eli kreosoottia, joka on karsinogeeni. Näin

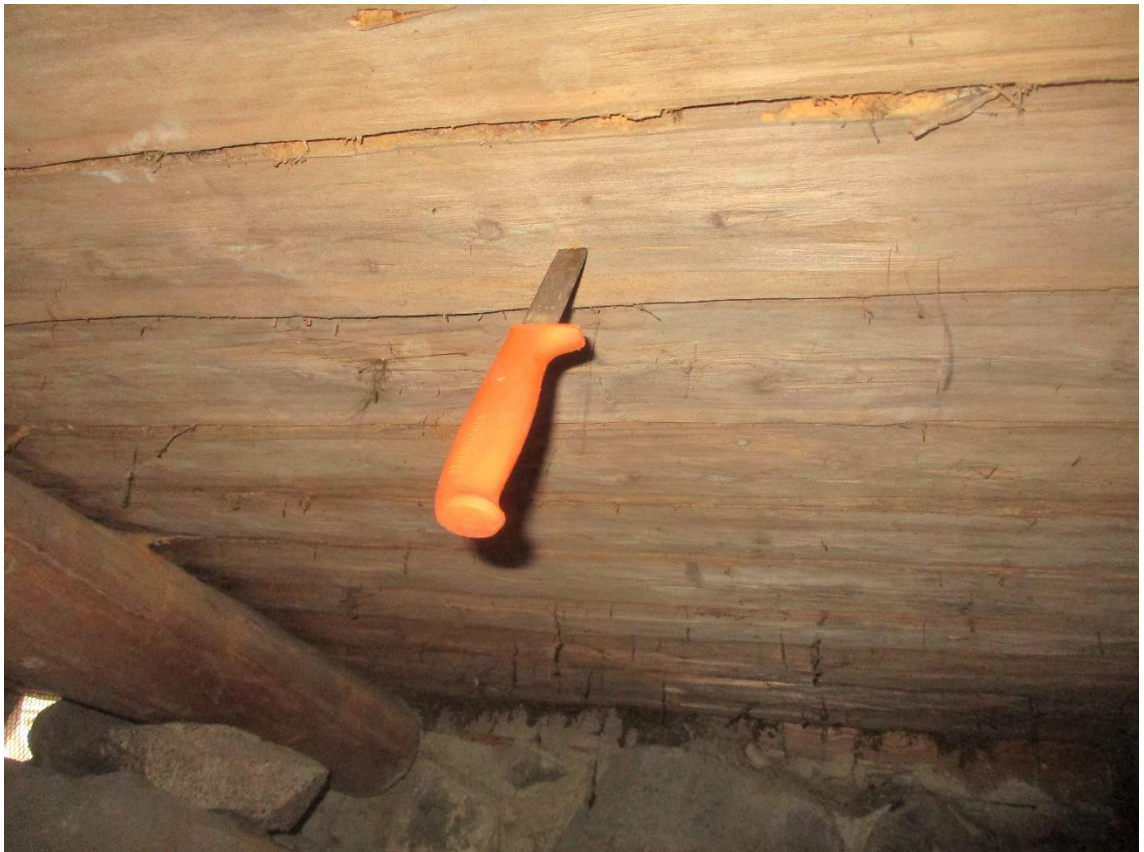
Kuva 50 Hyvältäkin näyttävässä rakenteessa voi olla lahovaurio, joten pelkkä näköhavainto ei koskaan korvaa täysin varsinaista tutkimista. Ryömintätilan kautta suoritettavassa tarkastuksessa on rakenteiden lujuutta tutkittava puukolla tai piikillä. Lisäksi on tarkastettava, että onko rakenteisiin muodostunut värimuutosta tai näkyvää kasvustoa.

Tuulettuva alapohjarakenne tarkastetaan ryömintätilan kautta (kuva 50). Jos ryömintätilaan ei ole kulkuyhteyttä, tarkastetaan alapohjarakenteet perusmuurissa olevien tuuletusaukkojen kautta valokuvaamalla. Valokuvaaminen ei korvaa varsinaista rakenteiden tarkastamista (kuva 51). Lähtökohtaisesti rossipohjaisen rintamamiestalon alapohjarakenne vaurioituu ensisijaisesti alaosastaan. Ryömintätilan kautta tarkastetaan kantavien rakenteiden sekä lämmöneristystä kannattelevan rossilaudoituksen alapinnan kunto puukolla tai piikillä koestamalla. Tarkoituksena on hahmottaa, että onko rakenteissa tapahtunut lahovaurioitumista. Puukolla tai piikillä koestamisen lisäksi arvioidaan rakenteiden väriä, sillä värimuutokset ovat merkki kosteudesta. Rakenteiden tarkastamisen lisäksi arvioidaan ryömintätilan olosuhteita, kuten ryömintätilan korkeutta, tuuletusaukkojen määrää sekä sijaintia ja ryömintätilan maaperän kapillaarisuutta sekä kosteutta.

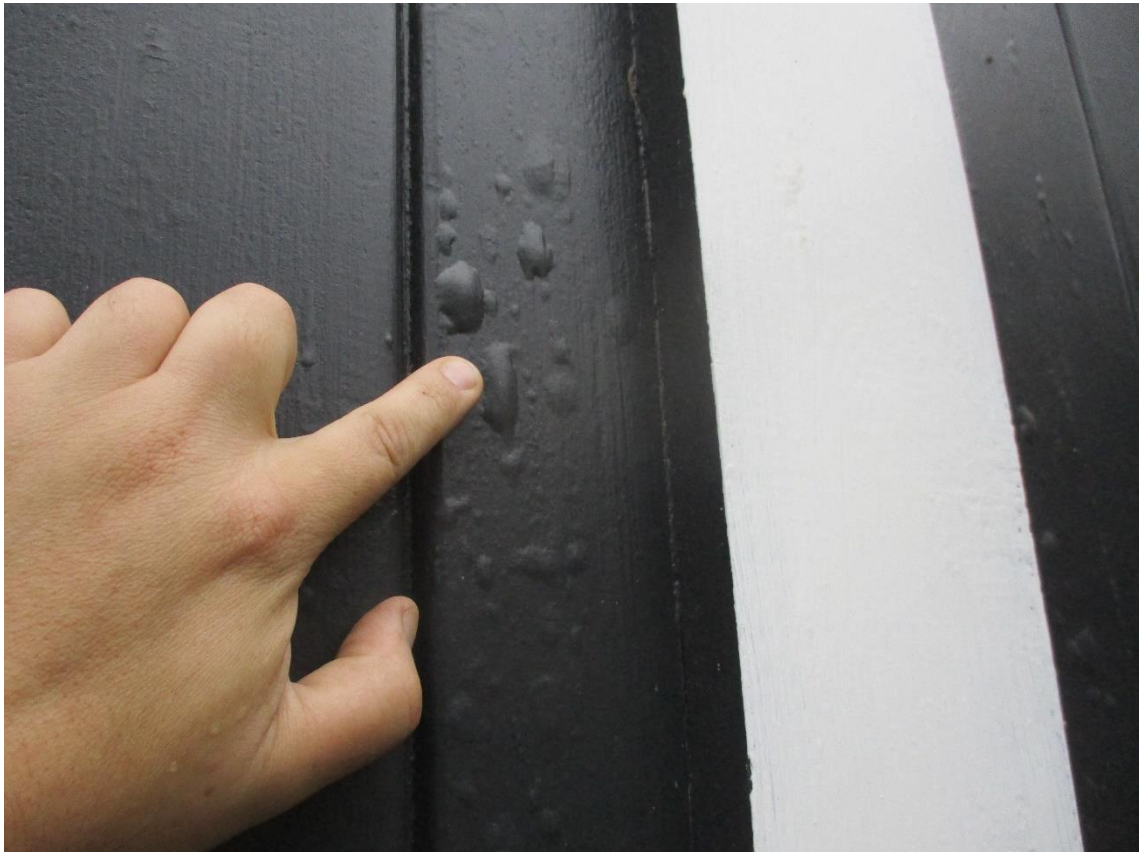
Kuva 57 Maalipinnan kupliminen ei ole merkki kosteusvauriosta.

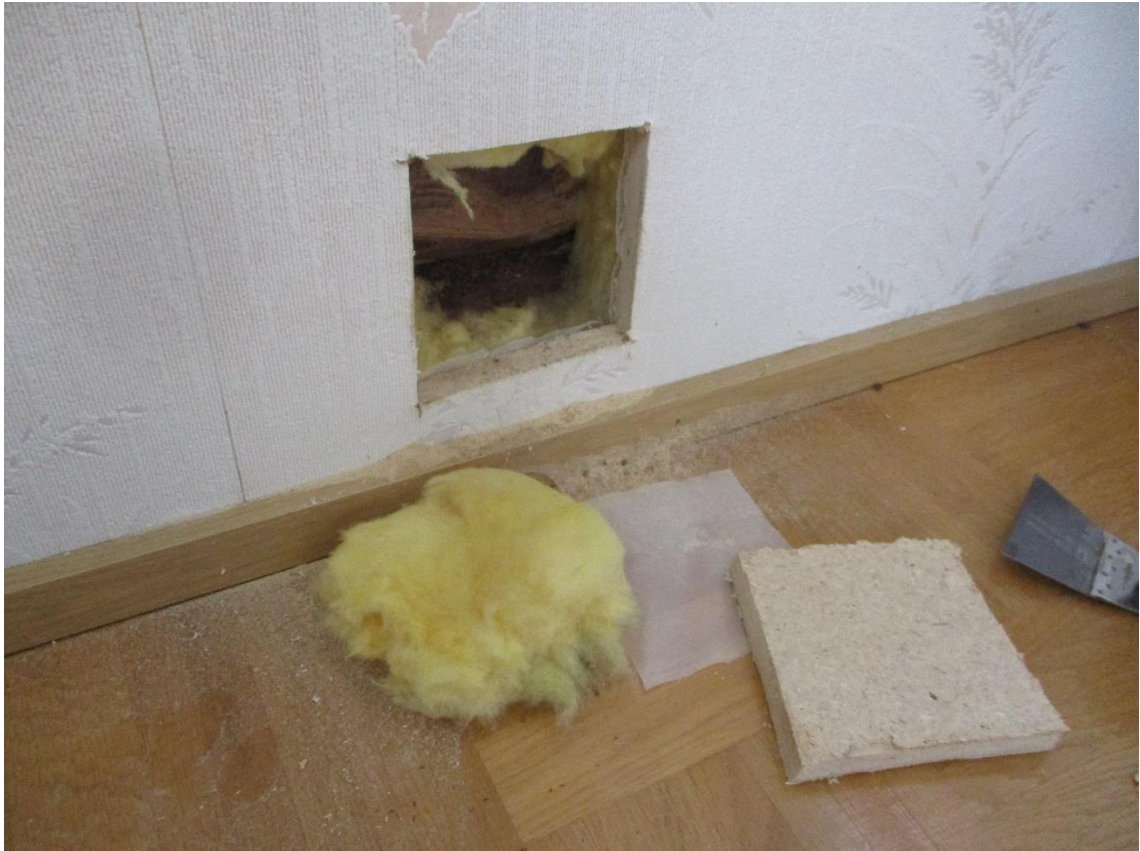
Kuva 58 Maltillisen paksuinen sisäpuolinen lisälämmöneristys ei aiheuta seinärakenteen vaurioitumista.

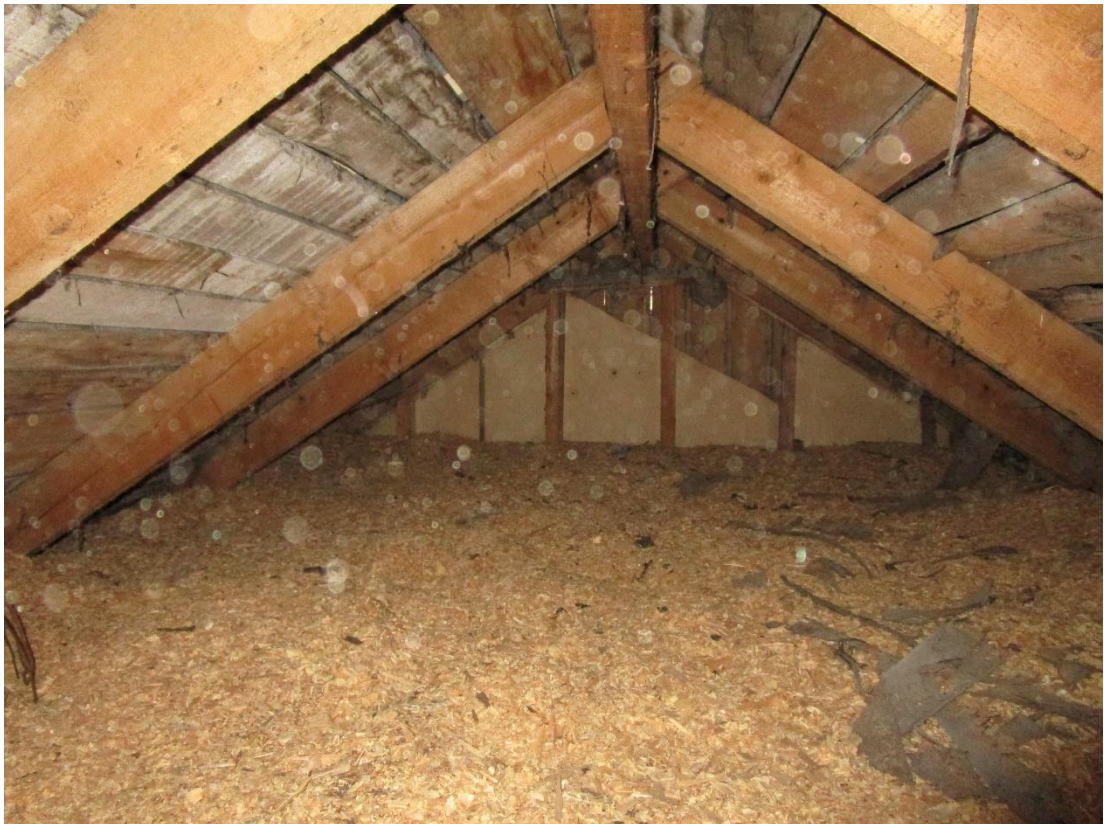
Kuva 60 Vaikka tuuletusta ei ole, ovat rakenteet hyvässä kunnossa.

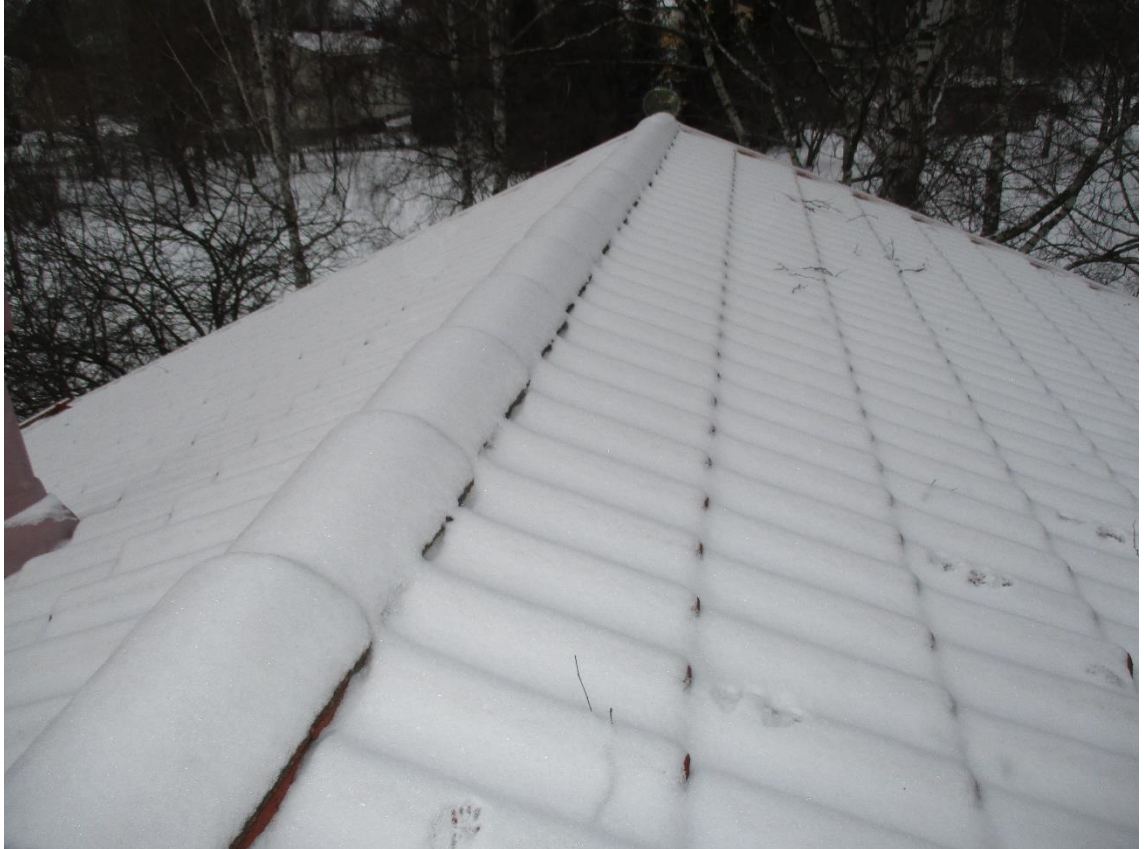
Kuva 62 Jos katolla on lunta, on katteen kuntoa arvioitava sen teknisen käyttöiän perusteella.
